# DERBENT İLÇE MERKEZİ, KENT MEYDANI, BAĞLI CADDELERİN VE SOKAKLARIN CEPHE DÜZENLEME RAPORU

Derbent İlçe Merkezi Kent Meydanı ve Bağlı Caddelerin ve Sokakların Cephe Düzenleme Projesi  
**Ceray Mimarlık ve Restorasyon** tarafından hazırlanmıştır.

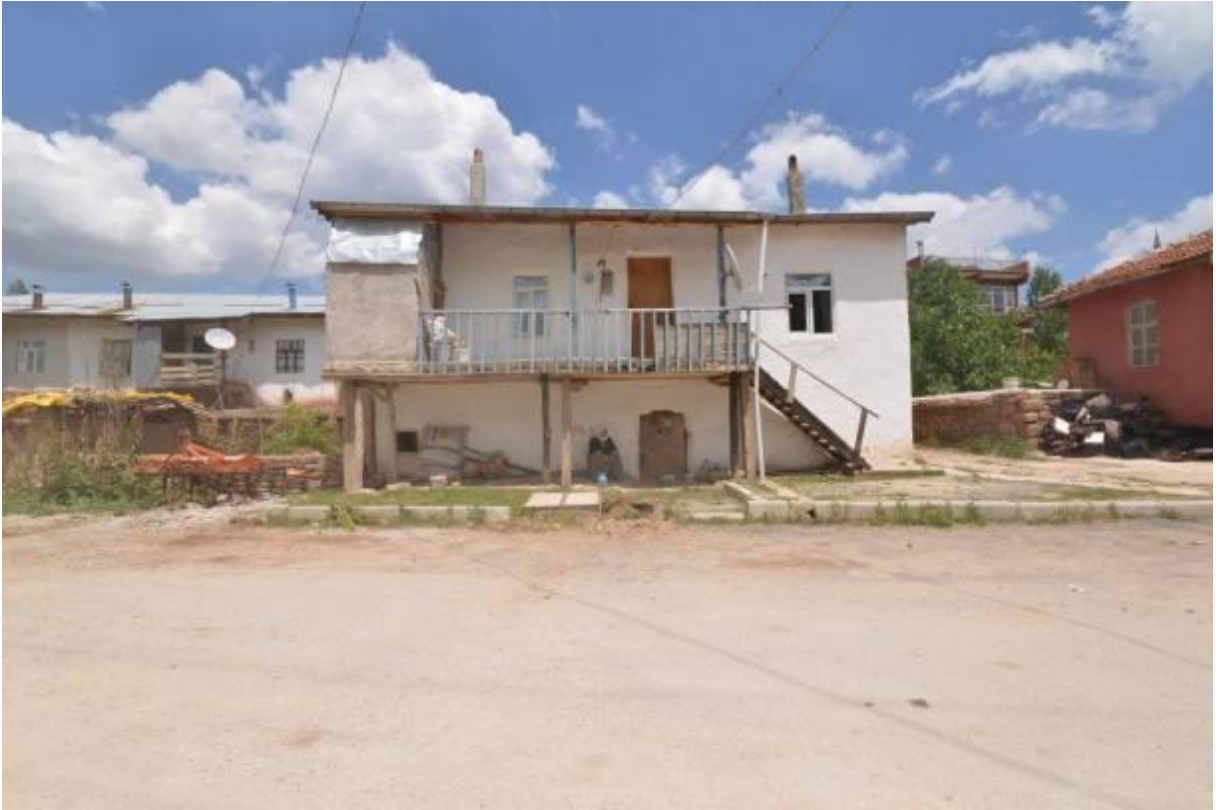
**Fotoğraf:40- İstiklal Caddesi Üzerinde 10 Numaralı Ev Görüntüsü**

- 8- Çamur sıvalı olduğu yan cepheden anlaşılan binanın sıvaları çatlamış olup boyası bulunmamaktadır.
- 9- Yapı ön cephesinde yer alan kaldırım platformu bordürleriyle birlikte bozulmuş durumdadır.

- 5- Yağmur oluk ve boruları yenilenecektir.
- 6- Yapı üst örtüsünde görülen bacalar restorasyon projesindeki şekliyle onarılacaktır.
- 7- Üst katta yer alan balkonun köşesine yapılan wc olduğu tahmin edilen sonradan ilave edilmiş mekanın sıvaları ve boyası yenilenecek olup üst örtüsü yapı kiremit malzemesi ile uyumlu olacak şekilde yenilenecektir.
- 8- Yapının sıvaları tümüyle yenilendikten sonra cephe boyası yapılacaktır.
- 9- Yapı ön cephesinde yer alan kaldırım platformu bordürleriyle birlikte yenilenecektir.

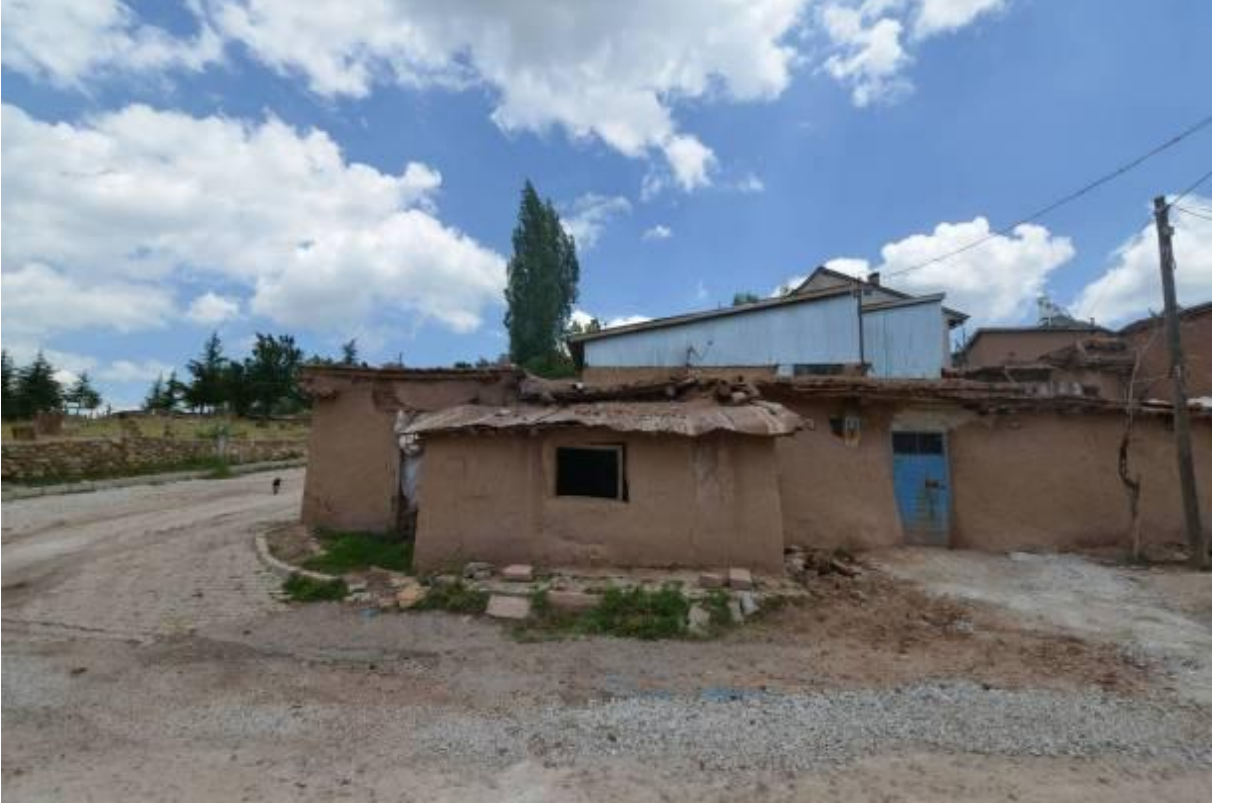
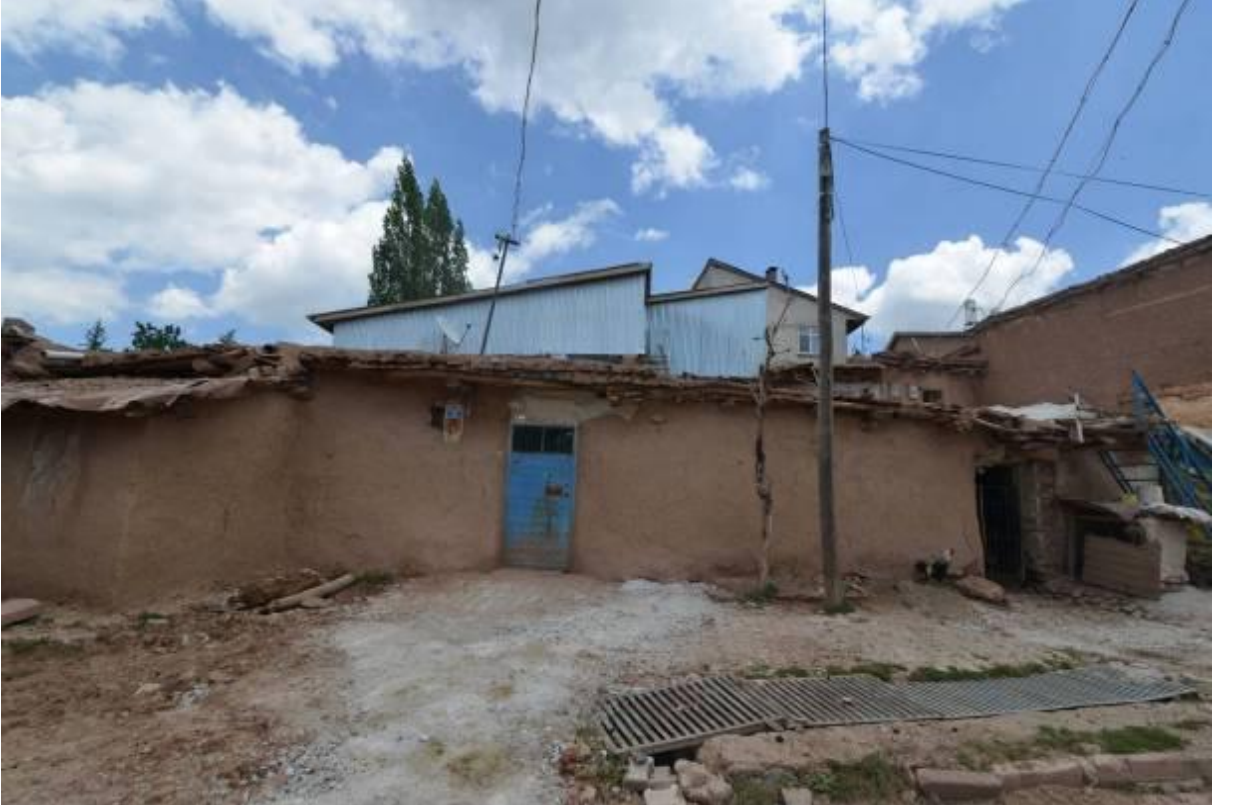
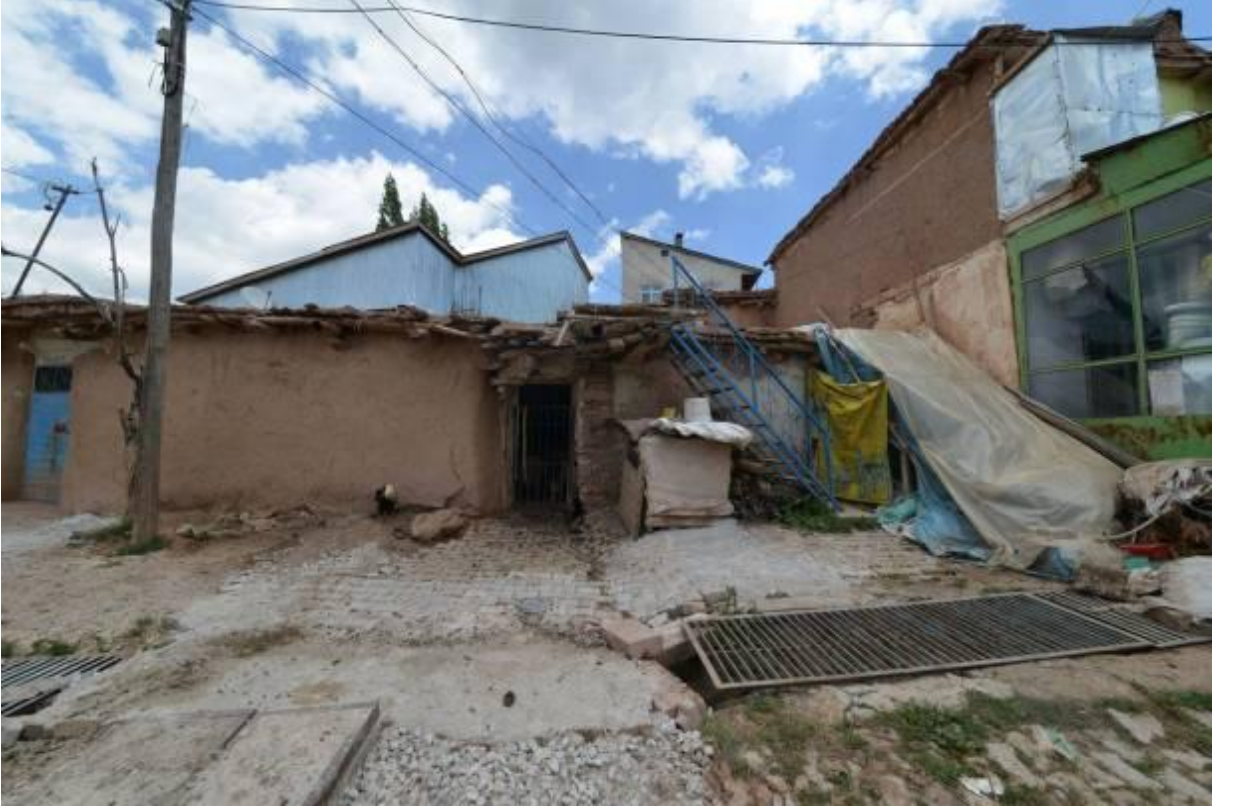
**Fotoğraf:58- Konya Caddesi Üzerinde 36 Numaralı Yapının Görüntüsü**

Konya Caddesine bakan yapı dış duvarları çamur bir sıva ile sıvanmış olup çamur sıvalarda dökülme ve çatlaklar oluşmuştur. Yapının üst örtüsü ahşap kirişler üzerine yerleştirilmiş düz toprak dam ile örtülüdür. Yapının çıkıntı yapan bölümünün pencere açıklığının lentoları, solunda yer alan kapısında ve duvar yüzeylerine atılan hatılarda ahşap malzeme kullanılmıştır. Yapının sağında ise diğer giriş kapısında onun sağında ki girişte ve dama çıkışı sağlayan merdivenlerde metal malzeme kullanılmıştır. Duvarlarda dökülen çamur sıvalarda görüldüğü kadarıyla duvarlar moloz taşlar ile inşa edilmiş olup aralarında ahşap hatıllar atılarak inşa edilmiştir.

- 1- Tek katlı olan yapının üzeri toprak damlı olup büyük çaplı deformasyonlara uğradığı toprak örtü altındaki ahşap kirişlemelerin çürümüş olduğu tespit edilmiştir.
- 2- Pencere ve Kapı doğramalarındaki farklı malzeme kullanımı cephede görseiliği bozduğu gibi mevcut durumdaki doğramaların niteliğini kaybettiği görülmektedir.
- 3- Yapının çamur sıvalı cephelerinde büyük çaplı deformasyonlar oluşmuş olup yer yer sıva dökülmeleri ile sıva çatlaklarının olduğu tespit edilmiştir.
- 4- Yapı ön cephesindeki yolda kullanılan taş ve asfalt malzemede büyük çaplı sehimler oluşmuş olup malzemeler niteliğini ve fonksiyonunu yitirmiş durumdadır.
- 5- Yapı toprak damına çıkış için kullanılan mavi renkte boyalı demir malzemeden yapılmış merdiven niteliğini kaybetmiştir.

- 5- Yapı toprak damına çıkış için kullanılan merdiven restorasyon projesindeki şekliyle yenilenecektir.

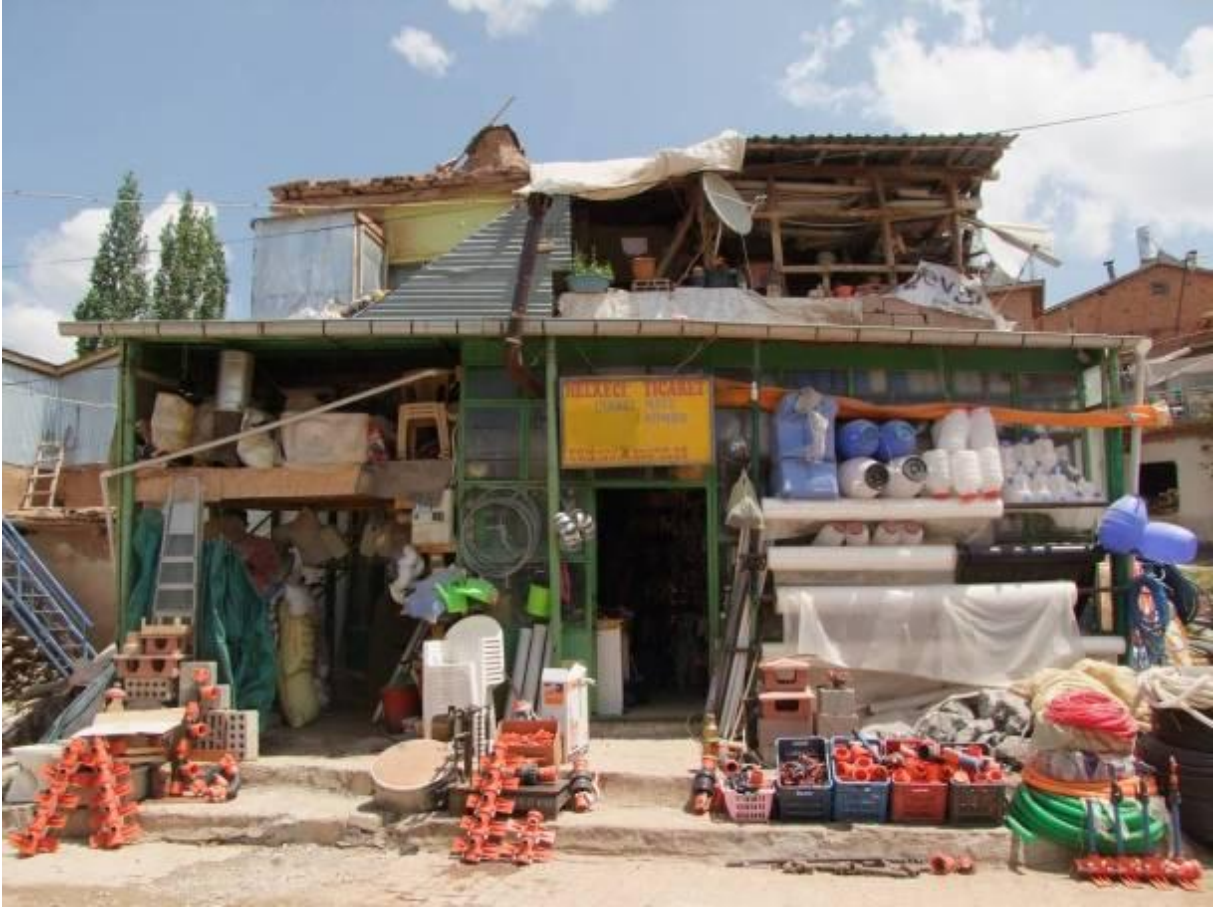
**Fotoğraf:61- Konya Caddesi Üzerinde 30/A Numaralı Yapının Görüntüsü**

- 2- Bu cepheden bakıldığında sonradan ilave edilen demir camekanlı bölümün doğramalarının niteliksiz olduğu ve cephede görsel çirkinlik oluşturduğu görülmektedir.
- 3- Yapının çamur sıvalı cephelerinde büyük çaplı deformasyonlar oluşmuş olup yer yer sıva dökülmeleri ile sıva çatlaklarının olduğu tespit edilmiştir.
- 4- Yapı ön cephesindeki kaldırım ve tretuvarlar ile bordürlerin düzensiz bir şekilde yapılmış olduğu tespit edilmiştir.
- 5- Cephede yer alan ahşap, demir, sac malzemeden yapılmış ilaveler ile satışa sunulan malzemeler bu haliyle çirkin bir görünüm arz etmektedir.

- 1- Yapının üst örtüsüne çatı uygulaması gerçekleştirilerek kiremit malzeme ile örtülecektir.
- 2- Bu cepheden bakıldığında sonradan ilave edilen demir camekânlı bölümün doğramaları restorasyon projesindeki şekliyle ahşap görünümlü alüminyum malzemeden yenilenecektir.
- 3- Yapının duvarlarındaki sıvalar yenilenecek ve boyaları yapılacaktır.
- 4- Yapı ön cephesindeki kaldırım ve tretuvarlar ile bordürler yenilenecektir.
- 5- Cephede yer alan ahşap, demir, sac malzemeden yapılmış ilaveler ile satışa sunulan malzemeler kaldırılacaktır.

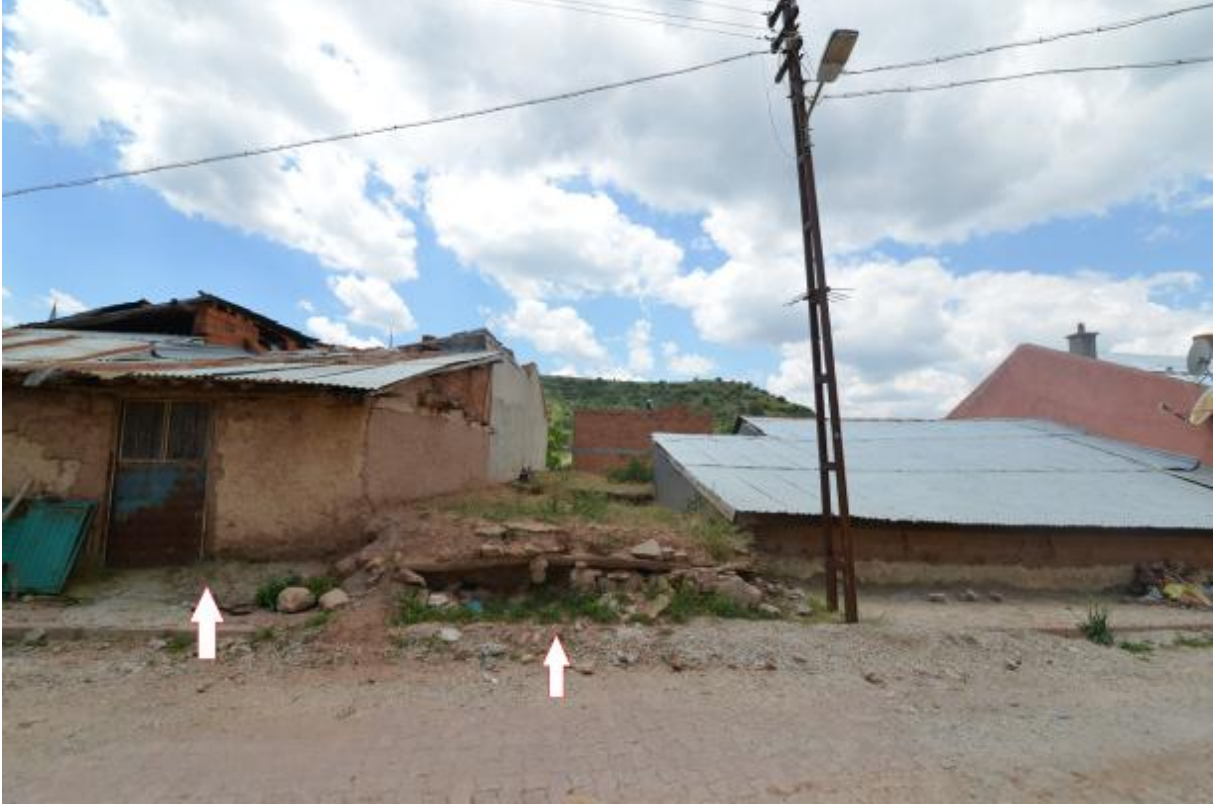
**Fotoğraf:106- Küllüpınar Caddesinde 6 Numaralı Evin Görünüşü**

Yapı, Konya İli, Derbent İlçesi, Küllüpnar Caddesi 129 Ada, 4-5 Parselde yer almaktadır. Yapı tek katlı tek yöne eğimli sac malzeme ile örtülüdür. Yapının duvarları çamur sıvalı olup çamur sıvalar büyük oranda hasar görmüştür. Yapıya giriş tek kanatlı metal bir kapıdan sağlanmaktadır. Metal kapısı oldukça deforme olmuş durumdadır. Yapının dış duvarlarındaki çamur sıvaların döküntü yapılan yerlerinde duvar yüzeyindeki ahşap kirişlemeler ortaya çıkmış durumdadır. Yapının çatı saçak altlarında ahşap malzeme kullanılmıştır. Yapının yan cephesinde ki boşluk olan kısımda duvar yüzeyi düz olamayıp iç kısma doğru kıvrımlaşmıştır.

- 2- Metal doğramalı kapı ahşap görünümlü alüminyum malzemeden yenilenecektir.
- 3- Sıvalar yenilenecek ve cephe boyası yapılacaktır. kısmen dökülmüş kısmen de bozuk durumdadır.
- 4- Kaldırım döşeme kaplaması ve bordürleri yenilenecektir.
