# DERBENT İLÇE MERKEZİ, KENT MEYDANI, BAĞLI CADDELERİN VE SOKAKLARIN CEPHE DÜZENLEME RAPORU

Derbent İlçe Merkezi Kent Meydanı ve Bağlı Caddelerin ve Sokakların Cephe Düzenleme Projesi  
**Ceray Mimarlık ve Restorasyon** tarafından hazırlanmıştır.

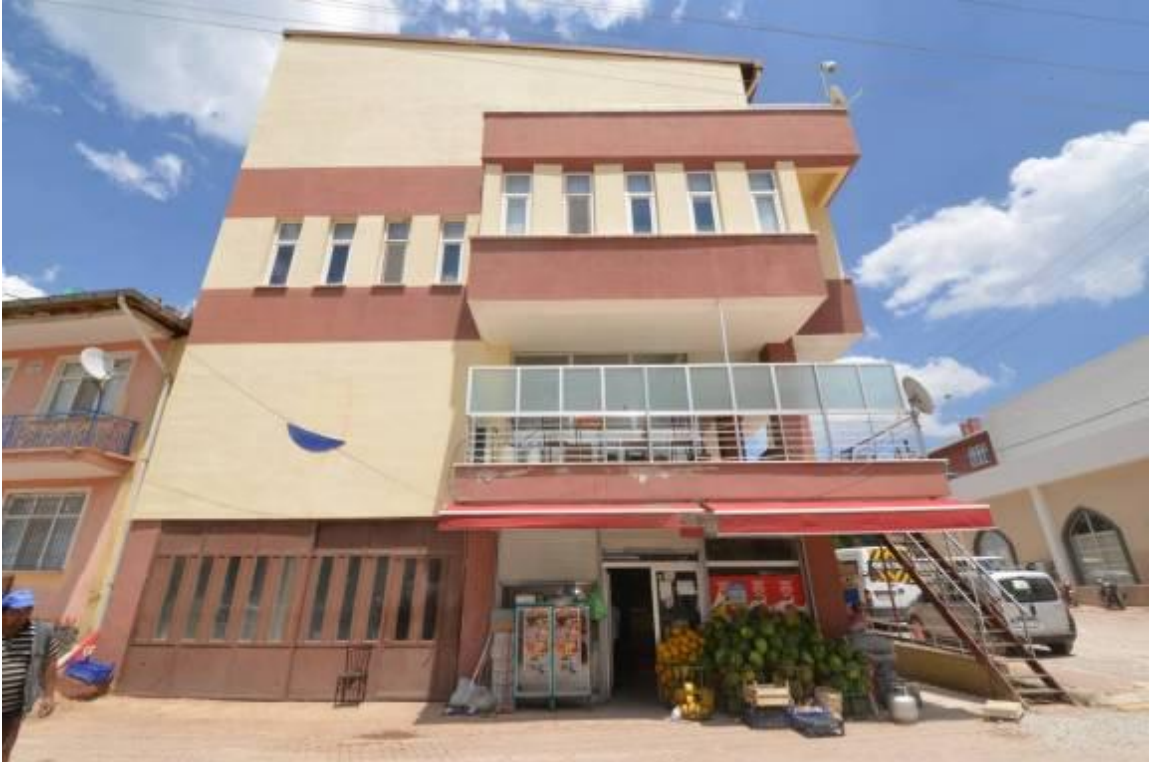
Yapının yakın tarihte yeni inşa edilmiş betonarme bir yapı olması nedeniyle fazlaca onarım gerektirmemekte ancak;

- 1- Cephede yer alan sıvalarda ve boyalarda yer yer bozulmalar ve renk atmaları olduğu görülmektedir.
- 2- Pencere, kapı, vitrin doğramalarında ki farklı malzeme (pvc, alüminyum, demir vb.) kullanımı cephede bütünlüğü bozmaktadır.
- 3- Onaylı projesi haricinde yapılan ilaveler (Elektrik kablosu, Balkon korkuluğu üzerine yapılan paneller) cephede görsel çirkinlik oluşturmaktadır.

### **Fotoğraf:35- Belediye Binasının İstiklal Caddesine Bakan Cephesi**

- 1- Cephede yer alan bozulmuş durumdaki sıvaların onarımı sonrasında cephe boyası yenilenecektir.
- 2- Pencere, kapı, vitrin doğramaları restorasyon projesindeki detay ve görüşte ahşap görünümlü alüminyum malzemeden yenilenecektir.
- 3- Onaylı projesi haricinde yapılan ilaveler (Elektrik kablosu, Balkon korkuluğu üzerine yapılan paneller) kaldırılacaktır.

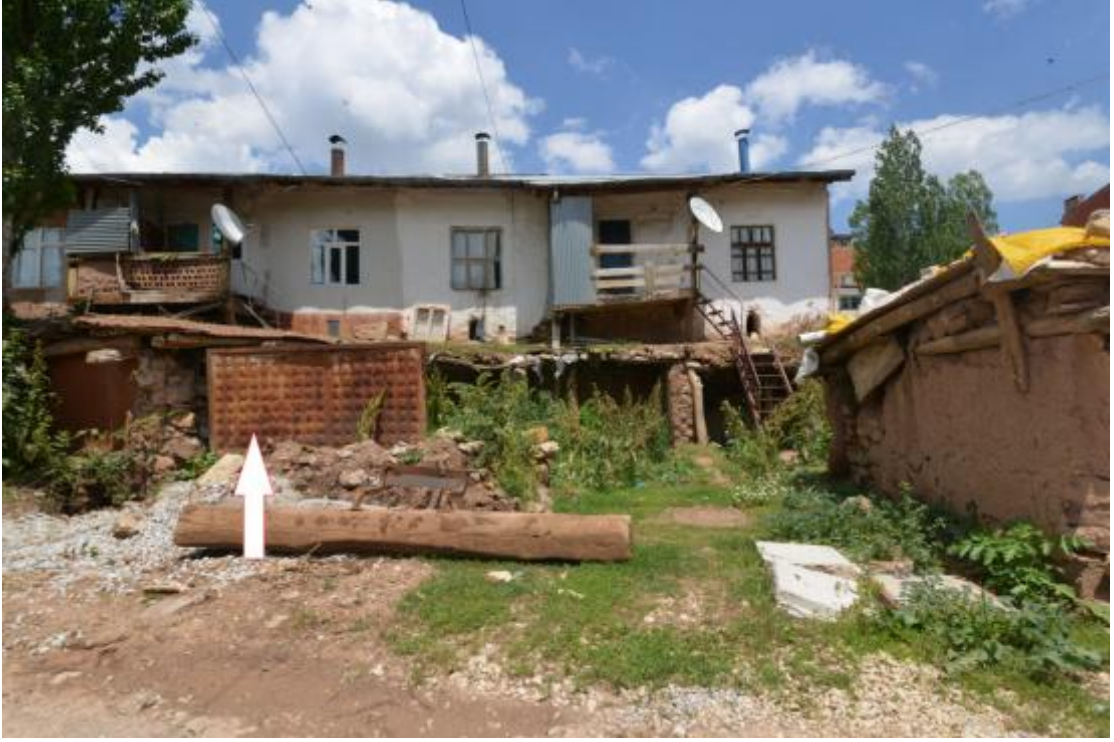
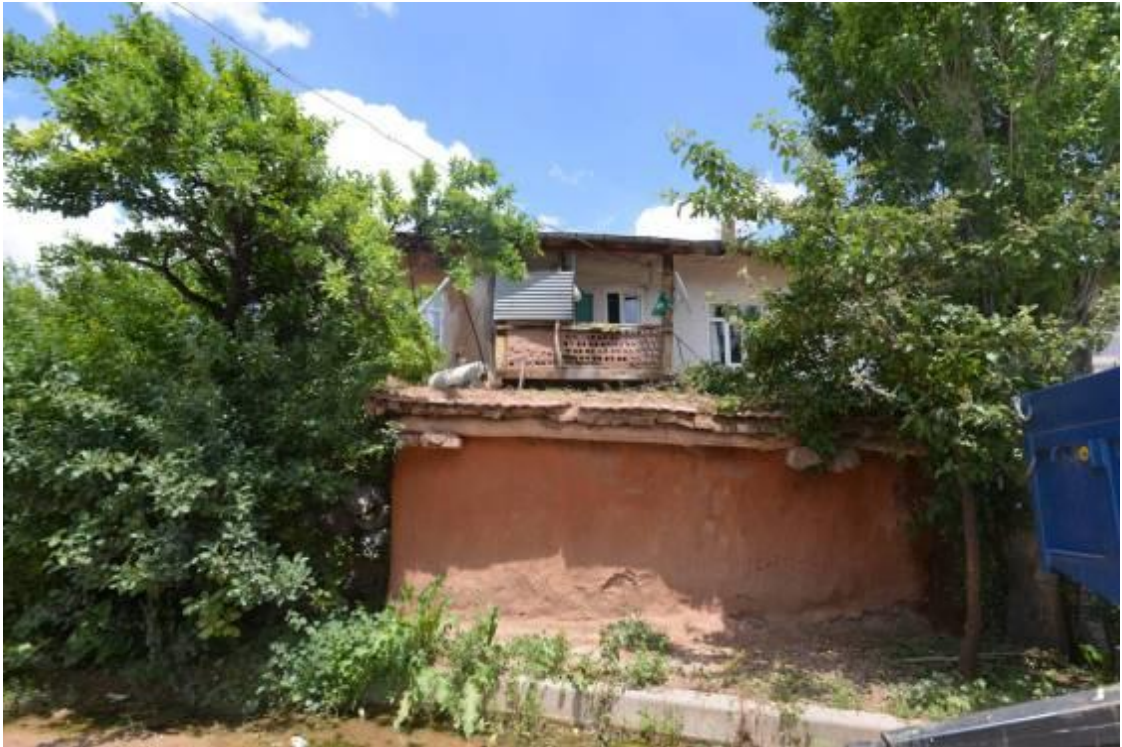
**Fotoğraf:55- İstiklal Caddesi Üzerinde 12 ve 16 Numaralı Ev Görüntüsü**

**Fotoğraf:42- İstiklal Caddesi Üzerinde 16 Numaralı Ev Görüntüsü**

- 1- Tek katlı olan bu bölüm için restorasyon projesindeki şekliyle uygulama yapılacaktır.
- 2- Yoldan daha geride bulunan iki katlı yapının üst örtüsü çatısı ile birlikte yenilenecek ve kiremit malzeme ile kaplanacaktır.  
Kapı, pencere doğramaları ahşap görünümlü alüminyum malzemeden yenilenecektir.
- 3- Yapının sıva ve boyalarında köklü onarım gerçekleştirilecektir.
- 4- Balkon korkulukları restorasyon projesindeki şekilde merdivenle birlikte yenilenecektir.
- 5- Yağmur olukları ve boruları yenilenecektir.
- 6- Yapı üst örtüsünde görülen bacalar restorasyon projesindeki şekliyle yenilenecektir.
- 7- Üst katta yer alan konut girişindeki balkonun köşesine yapılan oluklu levha kaldırılacaktır.
- 8- Yapı zemin katında yer alan kerpiç ve taş duvarlar onarılarak ahşap kirişlemeler yenilendikten sonra sıva ve boya imalatları gerçekleştirilecektir.

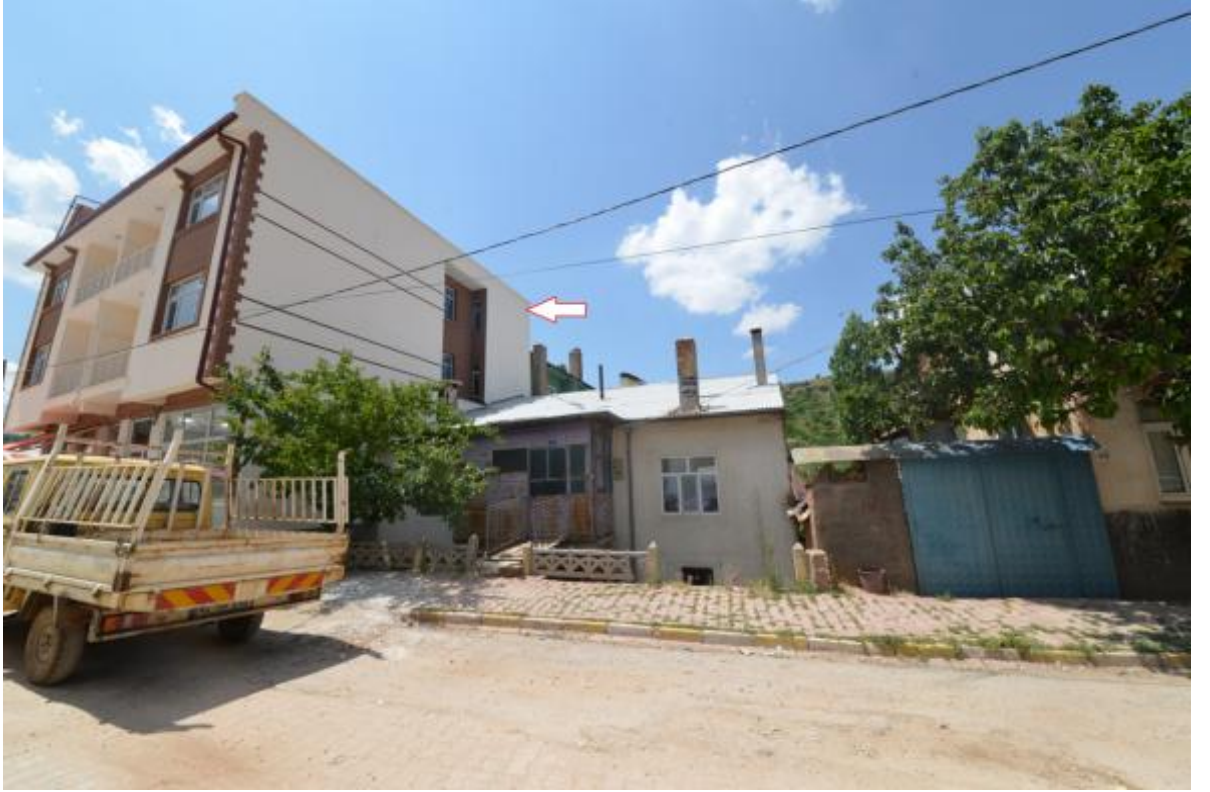
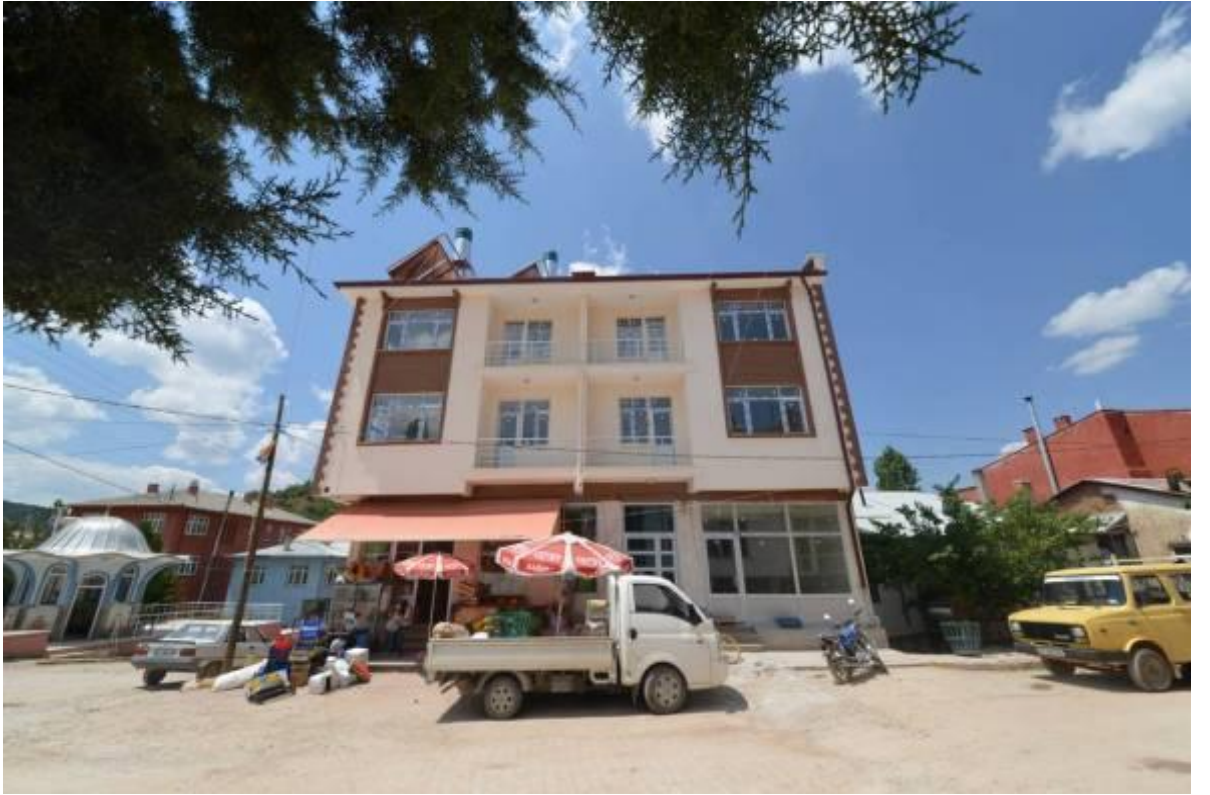
**Fotoğraf:54- Konya Caddesi Üzerinde 1/B Numaralı Yapının Görüntüsü**

**Fotoğraf:55- Konya Caddesi Üzerinde 1/B Numaralı Yapının Görüntüsü**

- 1- Kaldırım döşeme kaplaması ve bordürleri yenilenecektir.

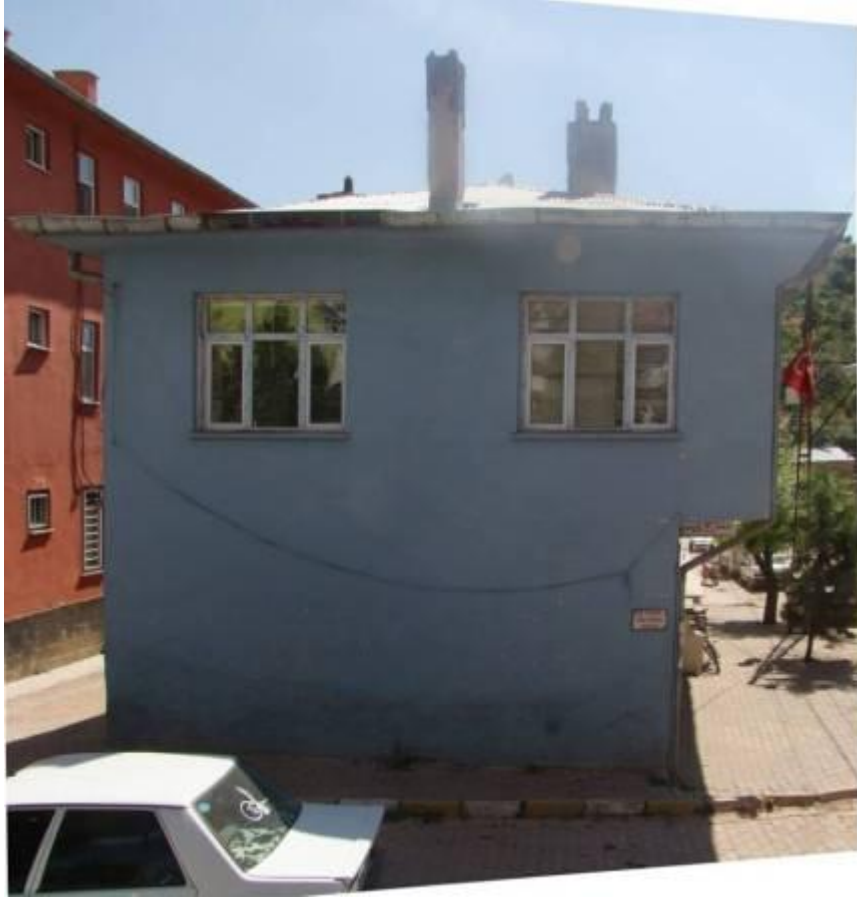
**Fotoğraf:56- 116/1 Parselinde ki Yapının Meydana Bakan Cephesi**

- 1- Yapının çatısı yenilenecek üst örtüsü alaturka kiremitle kaplanacaktır.
- 2- Doğramalar ahşap görünümlü alüminyum malzemeden yenilenecektir.
- 3- Duvarlardaki sıva ve boyalar tamimiyle yenilenecektir.
- 4- Yağmur oluk ve boruları yenilenecektir.
- 5- Cephede görülen elektrik kablosu kaldırılacaktır.
- 6- Yapını üst örtüsünde görülen bacaların onarımı restorasyon projesindeki şekliyle gerçekleştirilecektir.
- 7- Yapı ön cephesinde yer alan kaldırım döşeme kaplaması ve bordürü yenilenecektir.

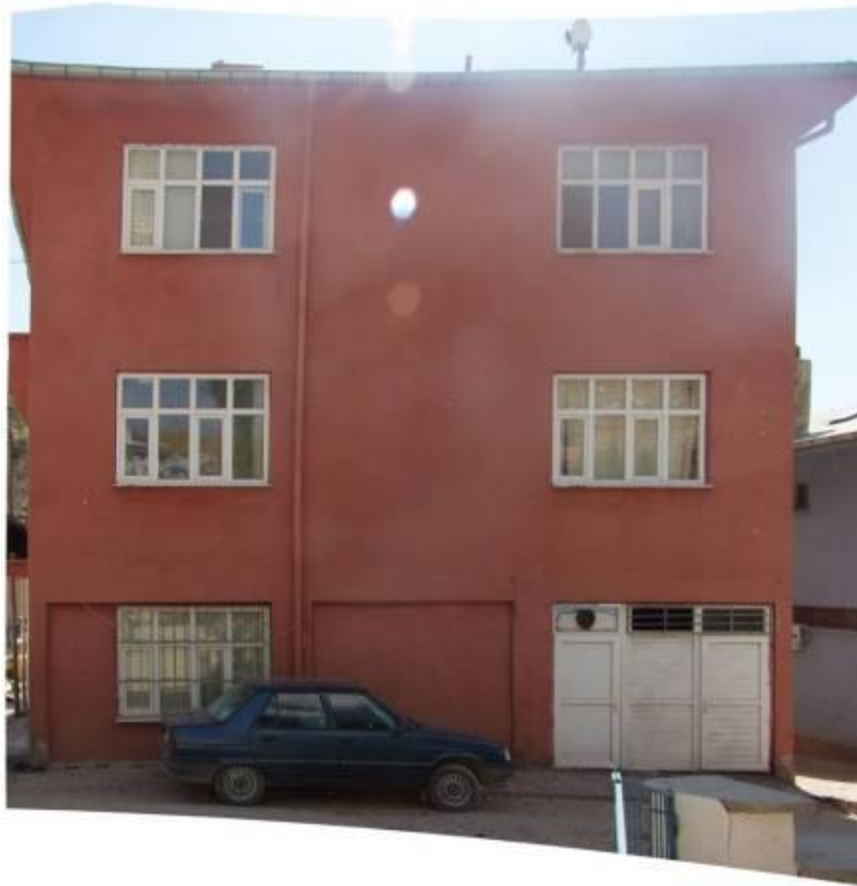
**Fotoğraf:57- Kaymakamlık Binasının Kent Meydanına Bakan Cephesi**

- 1- Binanın çatısı yenilenerek alaturka kiremit malzeme ile kaplanılacaktır.
- 2- Yapının pencere ve kapı doğramaları ahşap görünümlü alüminyum malzemeden yenilenecektir.
- 3- Sıva ve boyalar yenilenecektir.
- 4- Yağmur oluğu ile düşey yağmur boruları yenilenecektir.
- 5- Kaldırım döşeme kaplaması yenilenecektir.

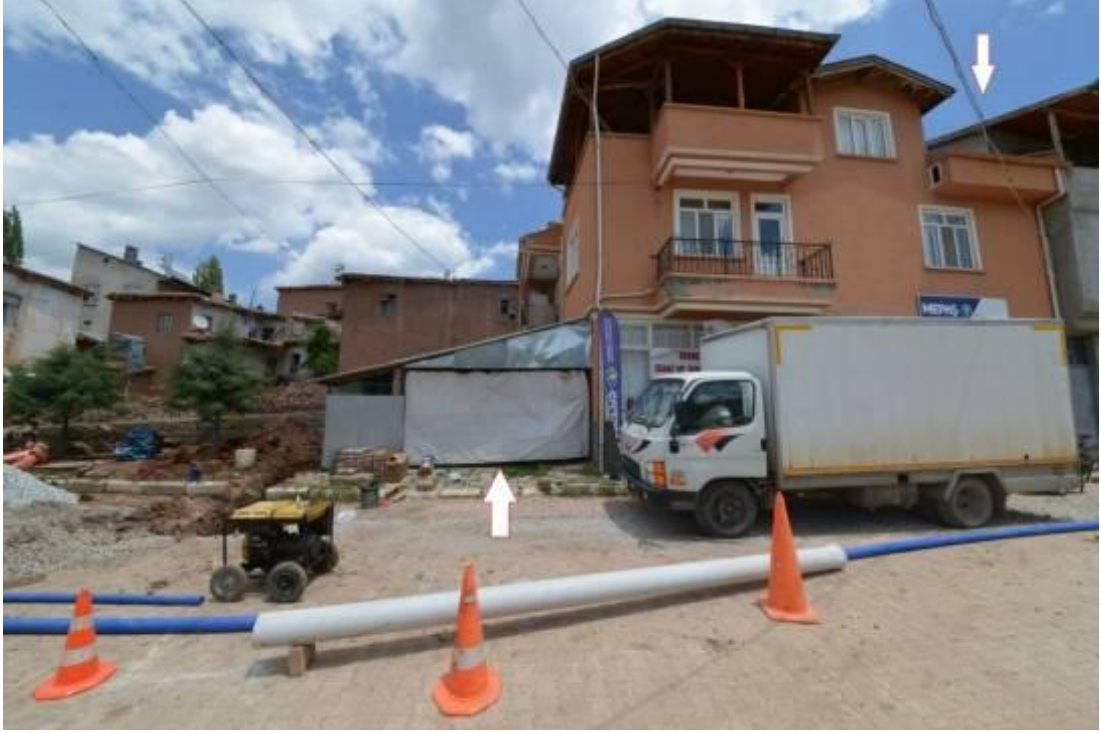
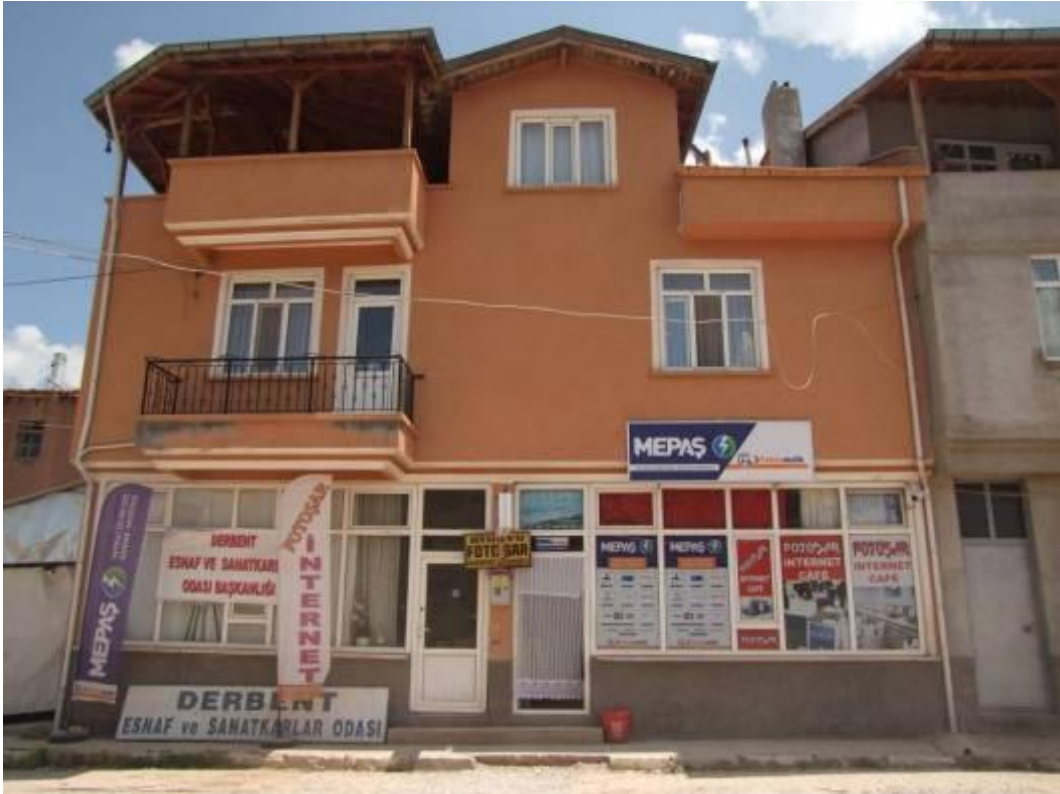
**Fotoğraf: 62- Konya Caddesi Üzerinde 124/2 Parselinde ki Yapının Müştemilatı**

**Fotoğraf:63- Konya Caddesi Üzerinde 124/2 Parselinde ki Yapının Görüntüsü**

- 1- Yapının çatı örtüsündeki kiremitler alaturka kiremit malzemeden yenilenecektir.
- 2- Kapı, pencere ile dükkân camekânları ahşap görünümlü alüminyum malzemeden yenilenecektir.
- 3- Yapının cephelerinde yer alan sıva ve boyalar yenilenecektir.
- 4- Bu cephede görülen balkon korkuluğu restorasyon projesindeki şekliyle yenilenecektir.
- 5- Cephede yer alan elektrik kabloları ve ticari tabelalar kaldırılacaktır.
- 6- Yağmur olukları yenilenecek.
- 7- Yapı ön cephesindeki kaldırım ve tretuvarlar ile bordürler yenilenecektir.

- 8- Yapı cephesinde bahsetmekte olduğumuz yapıya bitişik konumda yapılmış tek yöne sac örtülü müştemilat bölümü kaldırılacaktır.

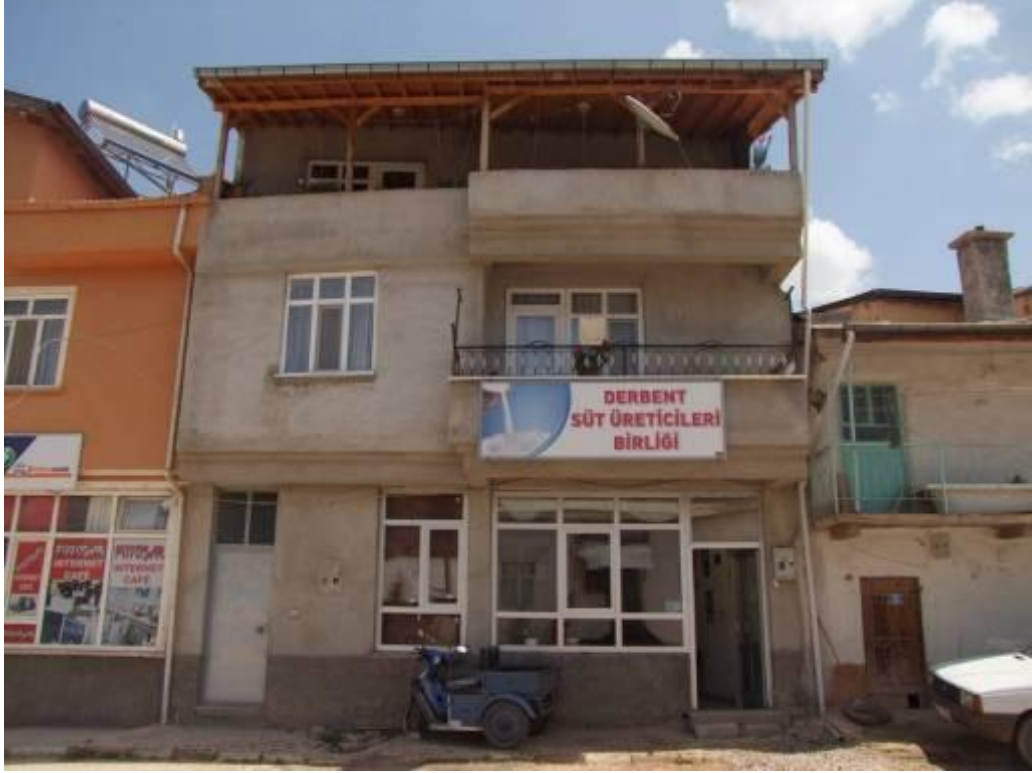
**Fotoğraf:64- Konya Caddesi Üzerinde 124/3 Parselinde ki Yapının Görüntüsü**

- 1- İki yöne eğimli olarak yapılmış çatı üst örtüsündeki kiremit malzeme alaturka malzemeden yenilenecektir.
- 2- Kapı, pencere ile dükkân camekânlarındaki doğramalar ahşap görünümlü alüminyum malzemeden yenilenecektir.
- 3- Yapının cephelerinde yer alan sıvaların tamiri sonrasında cephe boyası yapılacaktır.
- 4- Cephede yer alan elektrik kabloları, ticari isim tabelaları ile çanak anten tesisatı kaldırılacaktır.
- 5- Çatı saçak uçlarında yer alan yağmur olukları ve boruları yenilenecektir.
- 6- Yapı ön cephesindeki kaldırım ve tretuvarlar ile bordürler yenilenecektir.

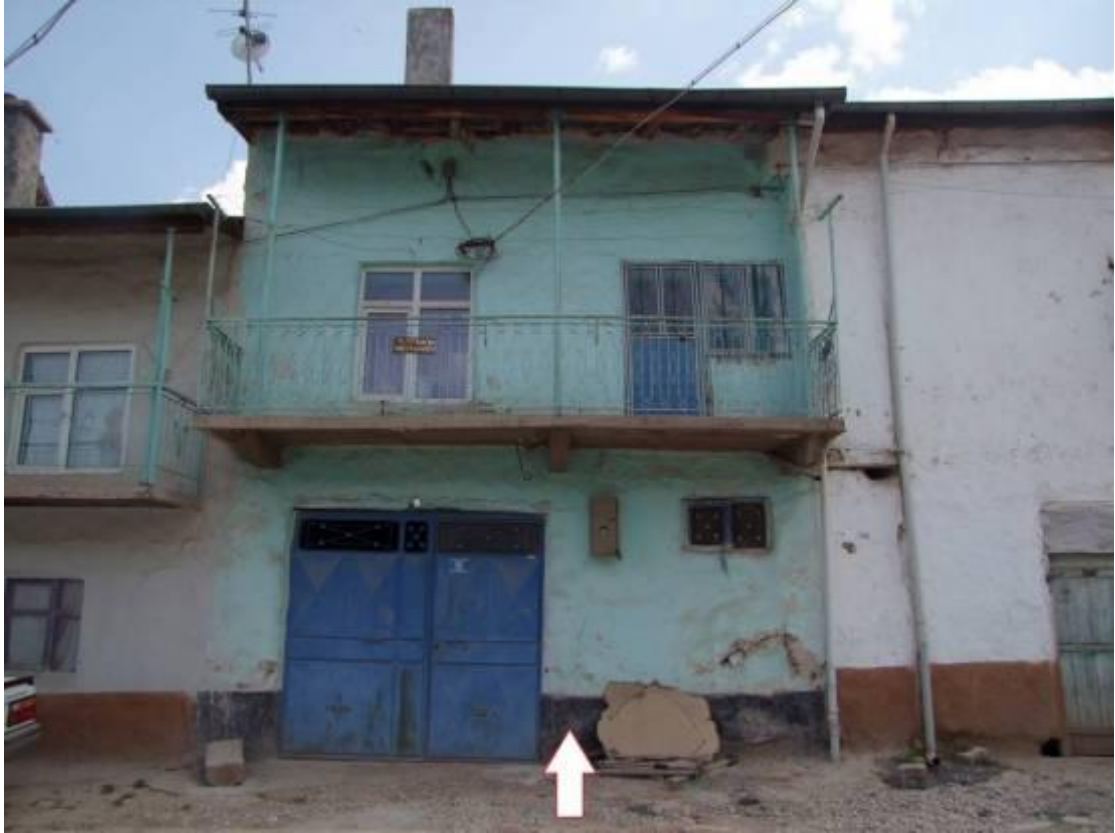
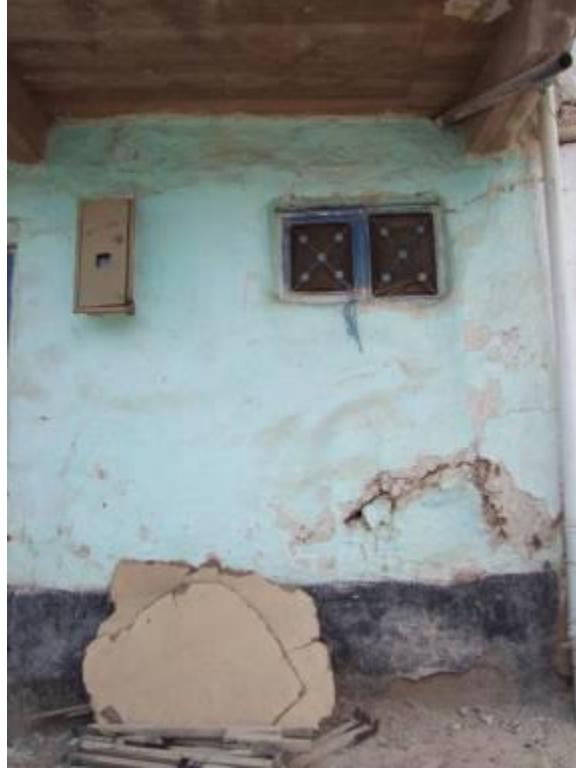
**Fotoğraf:66- Konya Caddesi Üzerinde 16 Numaralı Yapının Görüntüsü**

**Fotoğraf:67- Konya Caddesi Üzerinde 16 Numaralı Yapının Görüntüsü**

- 1- Yapının çatısı yenilenecek ve su yalıtımı mebranı üzerine alaturka kiremit döşenecektir.
- 2- Kapı ve pencere doğramaları ahşap görünümlü alüminyum doğramadan yenilenecektir.
- 3- Yapının cephelerinde yer alan sıvalar tamamen yenilenecek ve cephe boyası yapılacaktır.
- 4- Cephede ikinci kat seviyesinde geçen elektrik kablosu kaldırılacaktır.
- 5- Çatı saçak uçlarında yer alan yağmur olukları yenilenecektir.
- 6- Yapı ön cephesindeki ikinci katta bulunan balkon korkuluğu restorasyon projesindeki şekliyle yenilenecektir. .
- 7- Çatı üzerinde yer alan baca restorasyon projesindeki şekliyle onarılacaktır.

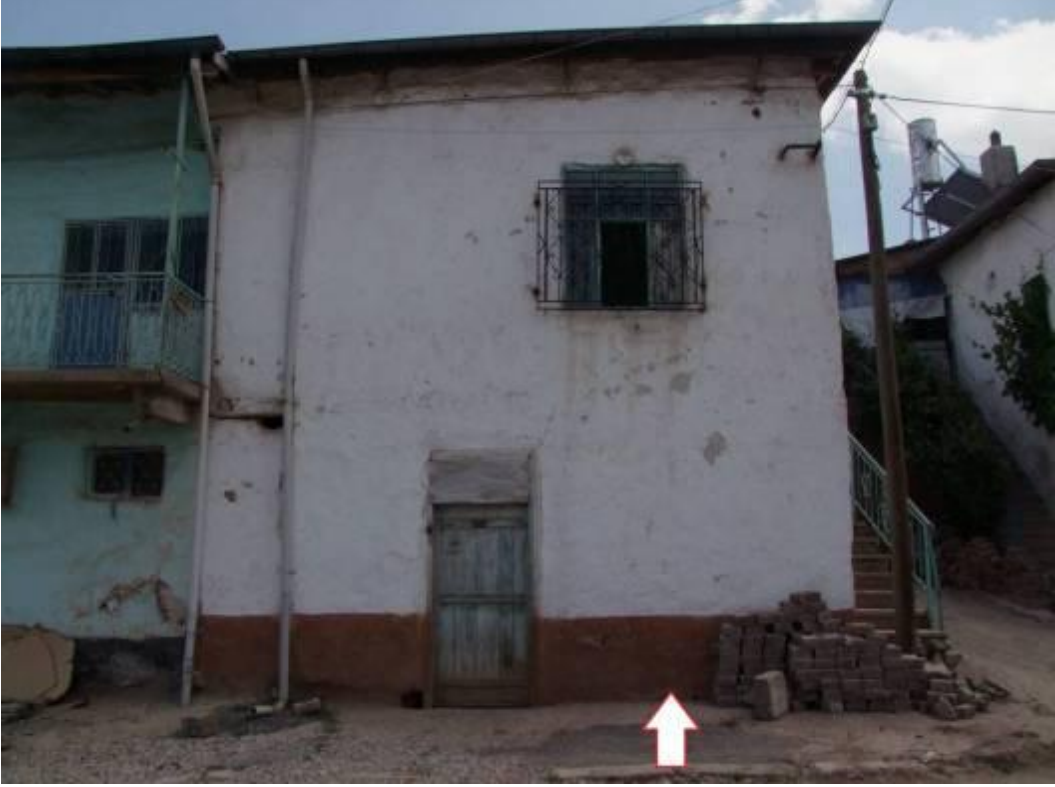
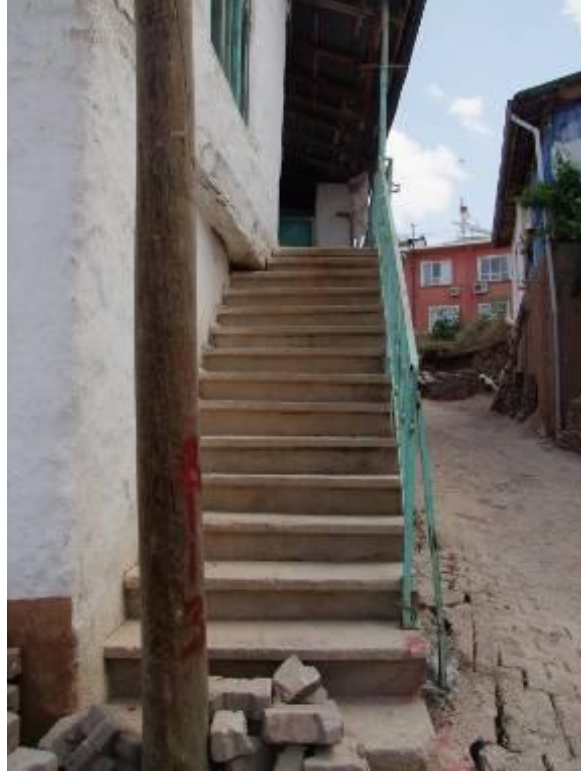
**Fotoğraf:68- Konya Caddesi Üzerinde 124/5 Parselinde Yer Alan Yapının Görüntüsü**

**Fotoğraf:69- Konya Caddesi Üzerinde 124/5 Parselinde Yer Alan Yapının Çıkış Merdivenleri**

- 1- İki katlı yapının çatısı yenilenecek ve su yalıtımı mebranı üzerine alaturka kiremit döşenecektir.
- 2- Kapı ve pencere doğramaları ahşap görünümlü alüminyum doğramadan yenilenecektir.
- 3- Yapının cephelerinde yer alan sıvalar tümüyle yenilenecek ve cephe boyası yapılacaktır.
- 4- Cephede ikinci kat seviyesinde geçen elektrik kablosu kaldırılacaktır.

- 5- Çatı saçak uçlarında yer alan yağmur olukları ile yağmur boruları yenilenecektir.
- 6- Yapı ön cephesindeki ikinci katta bulunan pencere korkuluğu kaldırılacak ve yan cephede yer alan merdiven korkuluğu restorasyon projesindeki şekliyle yenilenecektir.
- 7- Yol kenarında bulunan kaldırım döşeme malzemeleri yenilenecektir.

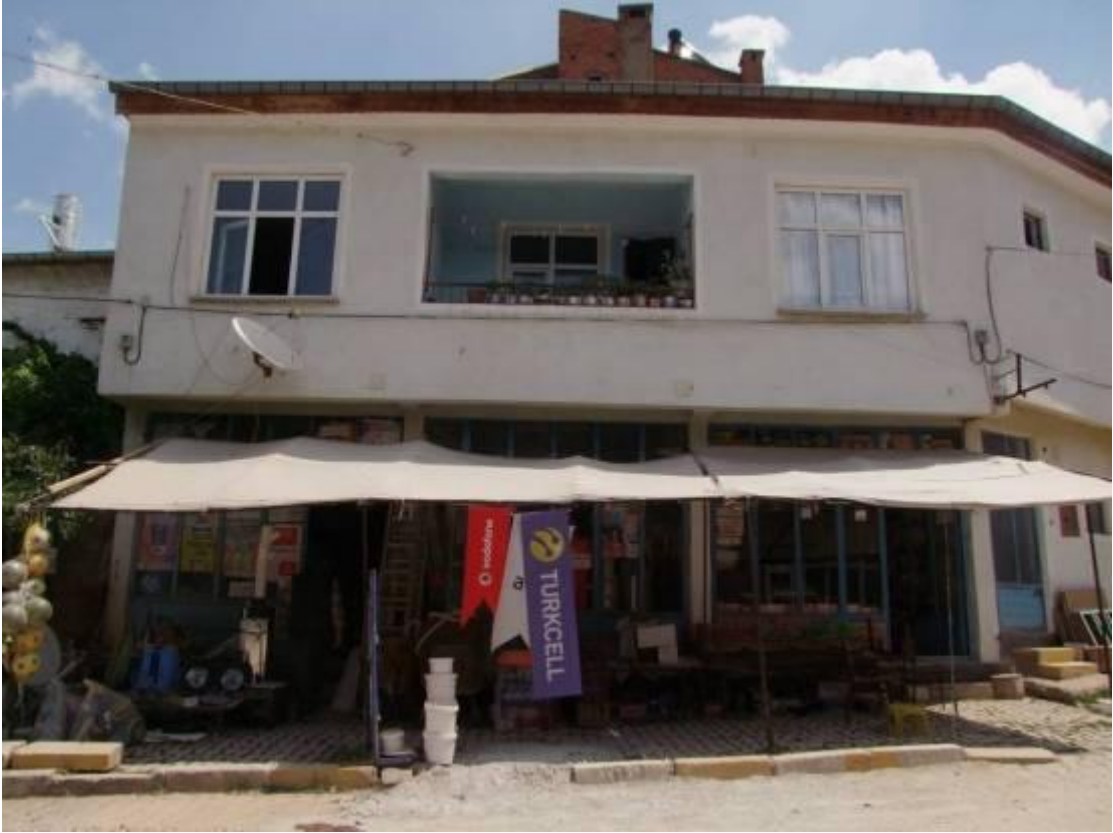
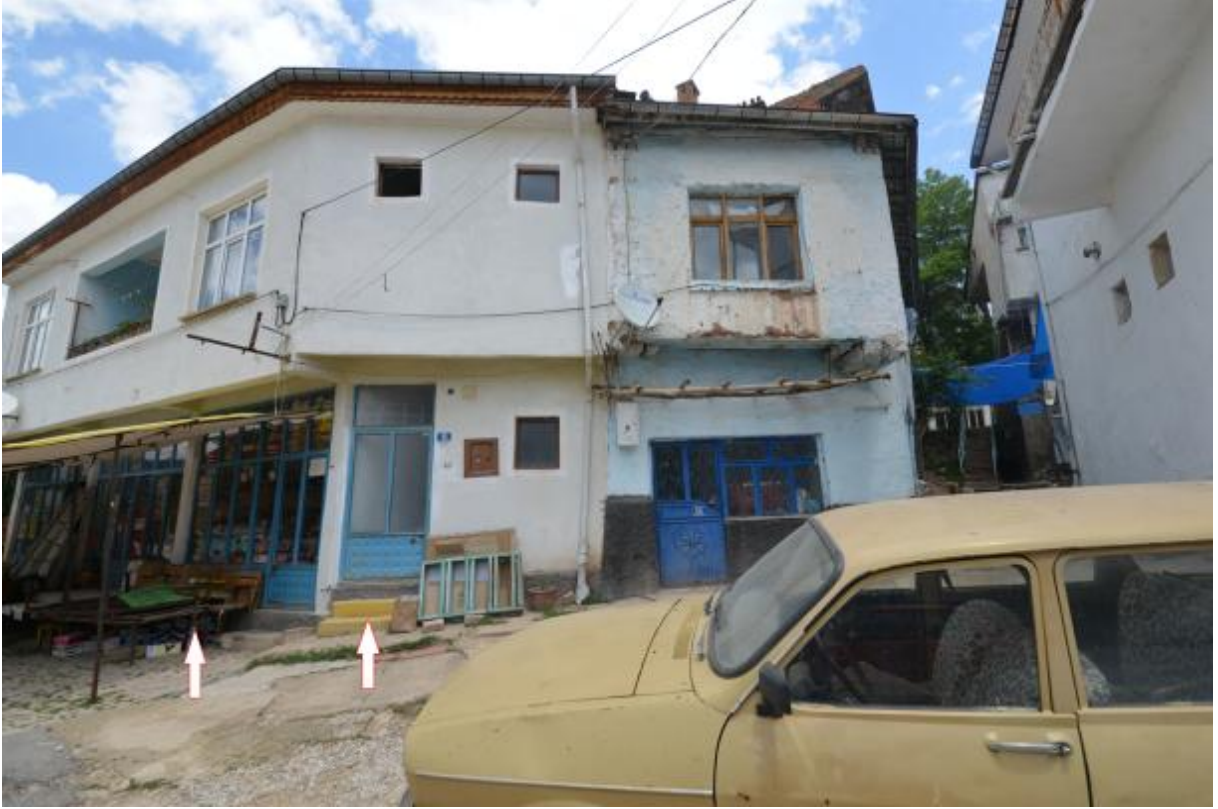
**Fotoğraf:71- Konya Caddesi Üzerinde 10-10/A Numaralı Yapının Genel Görüntüsü**

**Fotoğraf:72- Konya Caddesi Üzerinde 10 Numaralı Yapının Giriş Kapısı**

- 1- İki katlı yapının çatısı yenilenecek ve su yalıtımı mebranı üzerine alaturka kiremit döşenecektir.

- 2- Kapı ve pencere doğramaları ahşap görünümlü alüminyum malzemeden yenilenecektir.
- 3- Yapının cephelerinde yer alan sıvaların onarımı sonrasında cephe boyası yapılacaktır.
- 4- Cephede ikinci kat seviyesinde bulunan çanak anten ve elektrik kabloları kaldırılacaktır.
- 5- Yağmur oluk ve boruları yenilenecektir.
- 6- Zemin katı ticari amaçlı kullanılan yapının dükkân önüne yapılan tentesi kaldırılacaktır.
- 7- Kaldırım döşeme kaplaması ve bordürleri yenilenecektir.

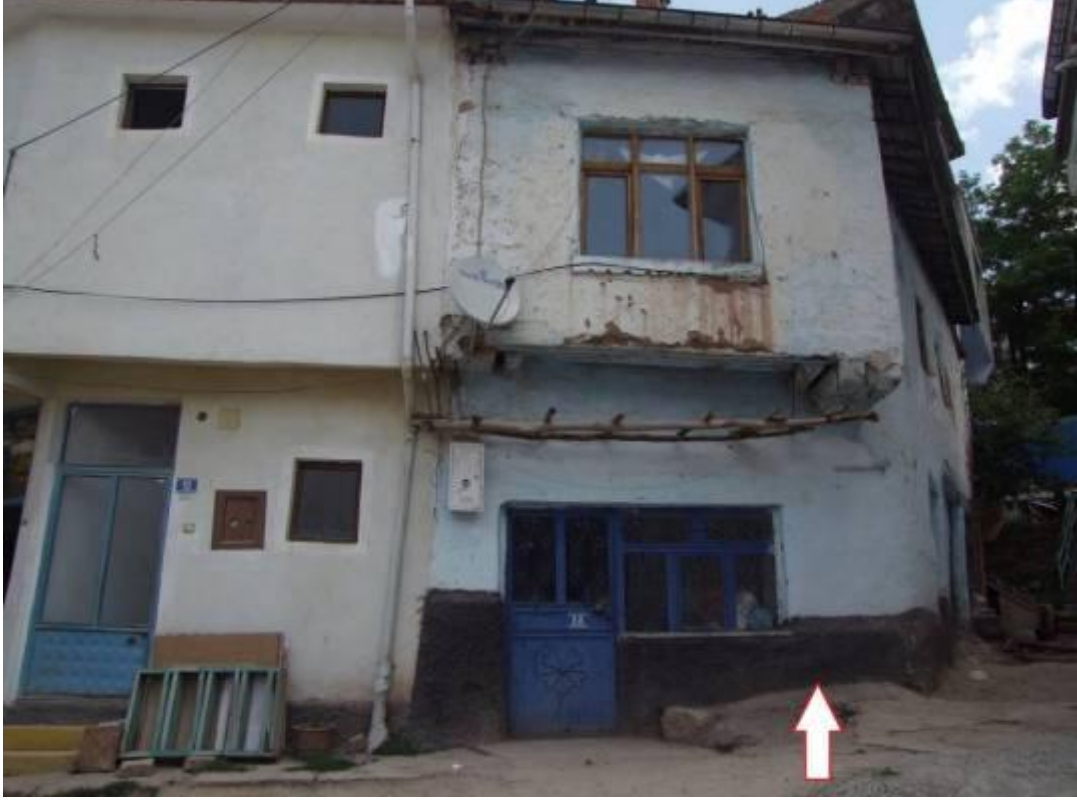
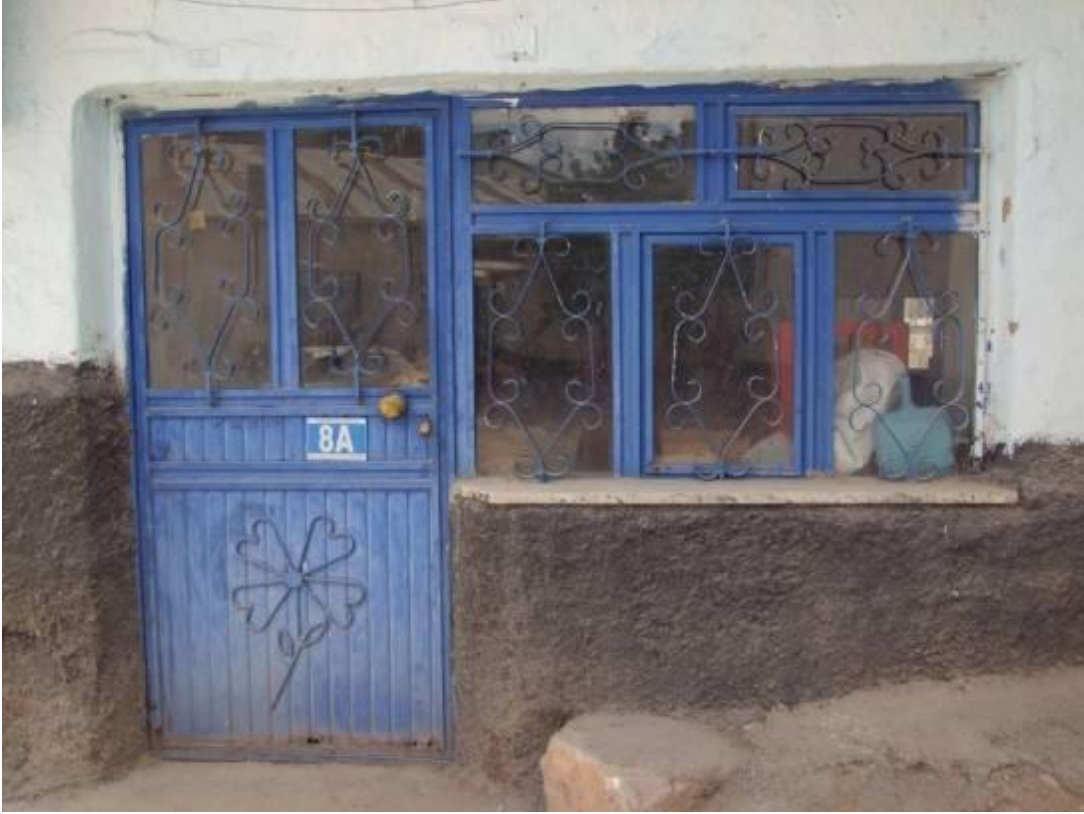
**Fotoğraf:73- Konya Caddesi Üzerinde 8/A Numaralı Yapının Genel Görüntüsü**

**Fotoğraf:74- Konya Caddesi Üzerinde 8/A Numaralı Yapının Giriş Kapısı**

- 1- İki katlı yapının çatısı yeniden yapıldıktan sonra su yalıtımı mebranı üzerine alaturka kiremit yapılacaktır.
- 2- Kapı ve pencere doğramaları ahşap görünümlü alüminyum malzemeden yenilenecektir.
- 3- Yapının cephelerinde yer alan sıvalar tamamen yenilenecek ve cephe boyası yapılacaktır.

- 4- Cephede ikinci kat seviyesinde bulunan anak anten ve elektrik kabloları kaldırılacaktır.
- 5- Yağmur oluk ve borularında yenilenecektir.
- 6- Kaldırım döşeme kaplaması ve bordürleri yenilenecektir.

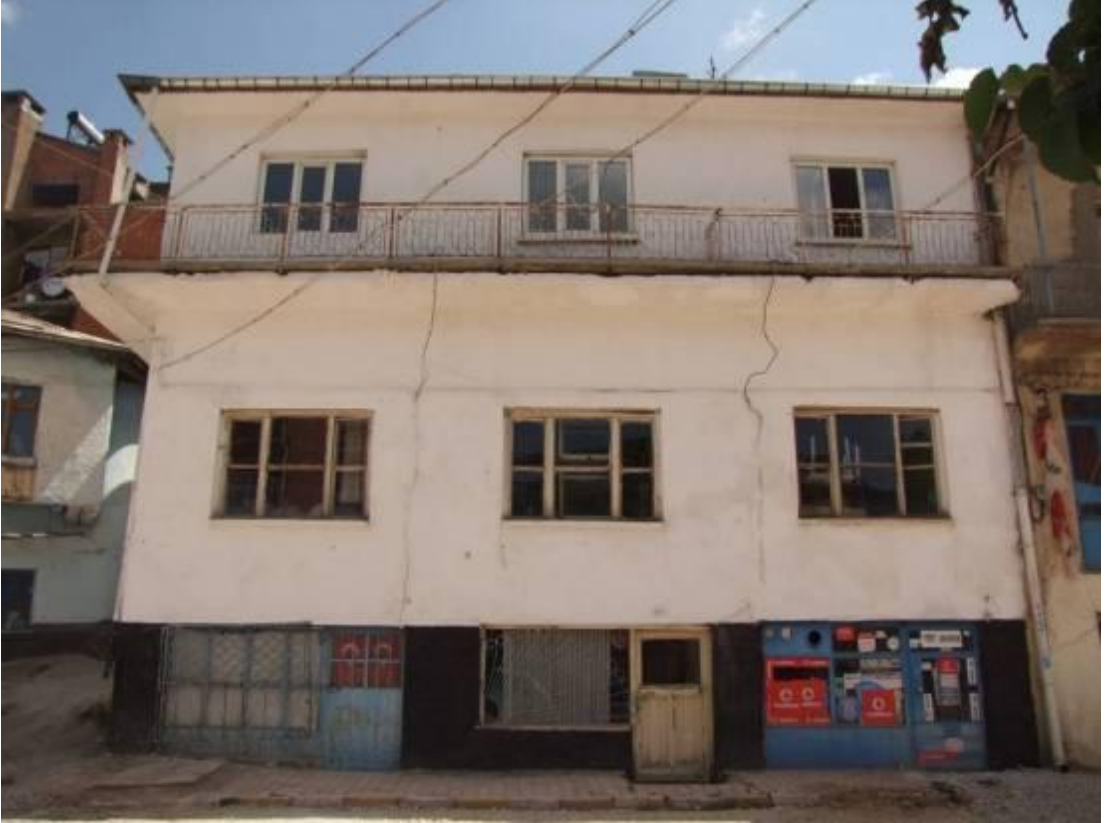
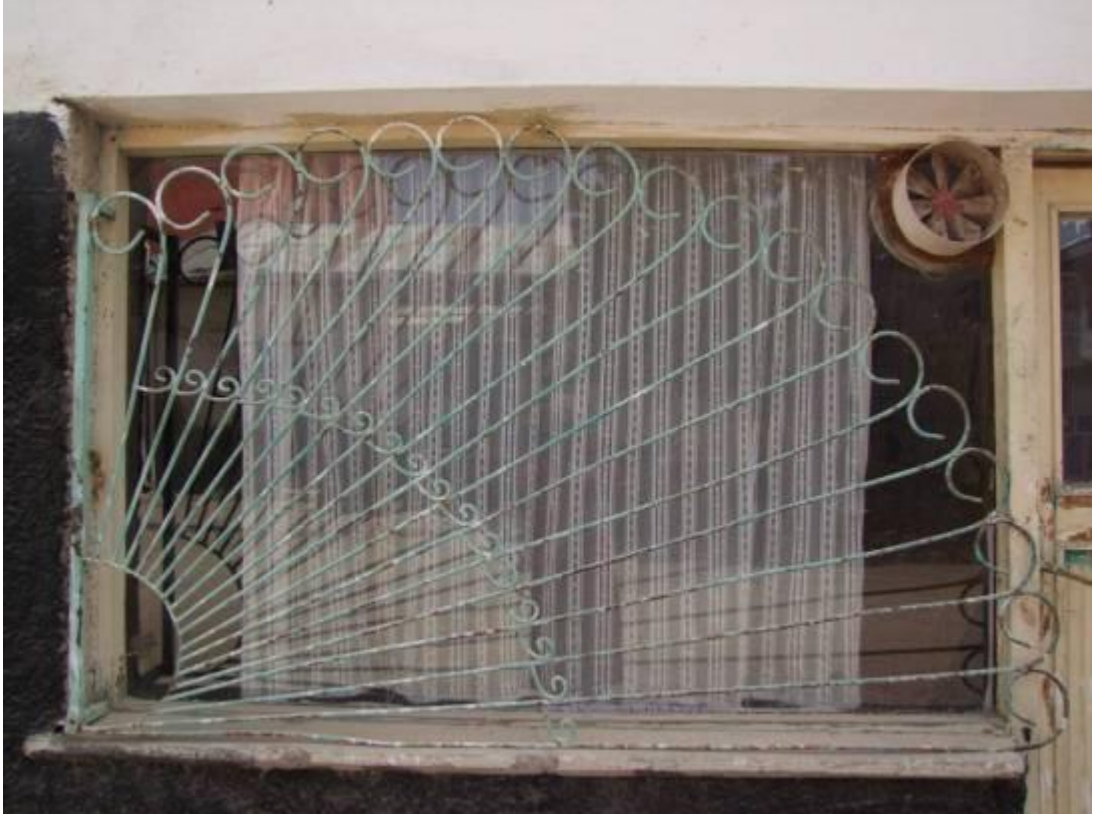
**Fotoğraf:75- Konya Caddesi Üzerinde 122 Ada da Yer Alan Yapının Genel Görüntüsü**

**Fotoğraf:76- Konya Caddesi Üzerinde 122 Ada da Yer Alan Yapının Pencere Korkulukları**

- 1- Zemin üzeri iki katlı yapının çatısı yenilenecek ve su yalıtımı mebranı üzerine alaturka kiremit döşenecektir.
- 2- Kapı ve pencere doğramaları ahşap görünümlü alüminyum malzemeden yenilenecektir. .

- 3- Yapının cephelerinde yer alan sıvaların onarımı sonrasında cephe boyası yapılacaktır.
- 4- Cephede bulunan elektrik kabloları kaldırılacaktır.
- 5- Yağmur oluk ve boruları yenilenecektir.
- 6- Balkon demir korkulukları restorasyon projesindeki şekliyle yenilenecek ve zemin katta yer alan doğramalar ahşap görünümlü alüminyum malzemedен yenilenecektir.
- 7- Kaldırım döşeme kaplaması ve bordürleri yenilenecektir.

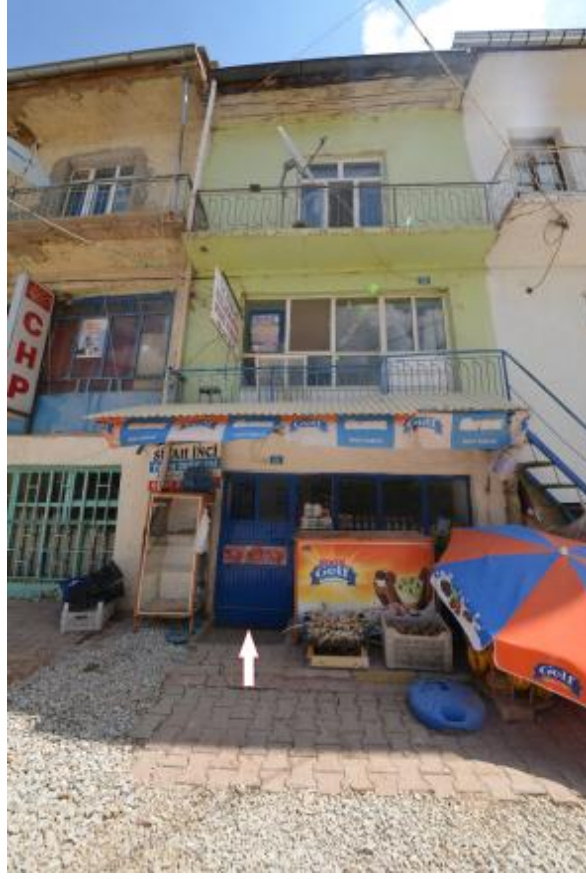
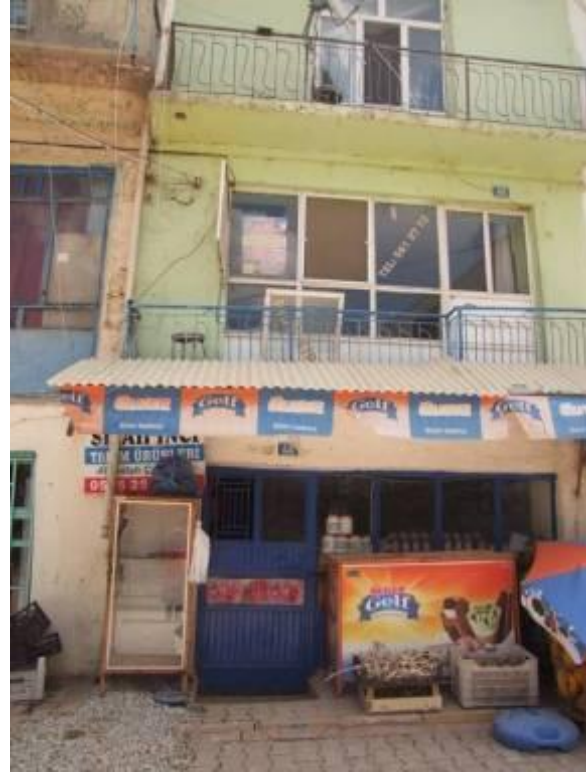
**Fotoğraf:78- Konya Caddesi Üzerinde 4/A-4/B Numaralı Yapıların Genel Görüntüsü**

**Fotoğraf:79- Konya Caddesi Üzerinde 4/A-4/B Numaralı Yapıların Genel Görüntü  
Detayı**

- 1- Zemin üzeri İki katlı yapının çatısı yenilenecek ve su yalıtımı mebranı üzerine alaturka kiremit döşenecektir.
- 2- Kapı ve pencere doğramaları ahşap görünümlü alüminyum doğramadan yapılacaktır.
- 3- Yapının cephelerinde yer alan sıvalar yenilenecek ve cephe boyası yapılacaktır.
- 4- Cephede bulunan elektrik kabloları kaldırılacaktır.
- 5- Yağmur oluk ve boruları yenilenecektir.
- 6- Balkon ve merdiven demir korkulukları restorasyon projesindeki şekliyle yapılacaktır.
- 7- Kaldırım döşeme kaplaması ve bordürleri yenilenecektir.
- 8- Zemin katı iş yeri olarak kullanılan yapının bu cephesindeki tente, şemsiye vb. elemanlar kaldırılacaktır.
