# DERBENT İLÇE MERKEZİ, KENT MEYDANI, BAĞLI CADDELERİN VE SOKAKLARIN CEPHE DÜZENLEME RAPORU

Derbent İlçe Merkezi Kent Meydanı ve Bağlı Caddelerin ve Sokakların Cephe Düzenleme Projesi  
**Ceray Mimarlık ve Restorasyon** tarafından hazırlanmıştır.

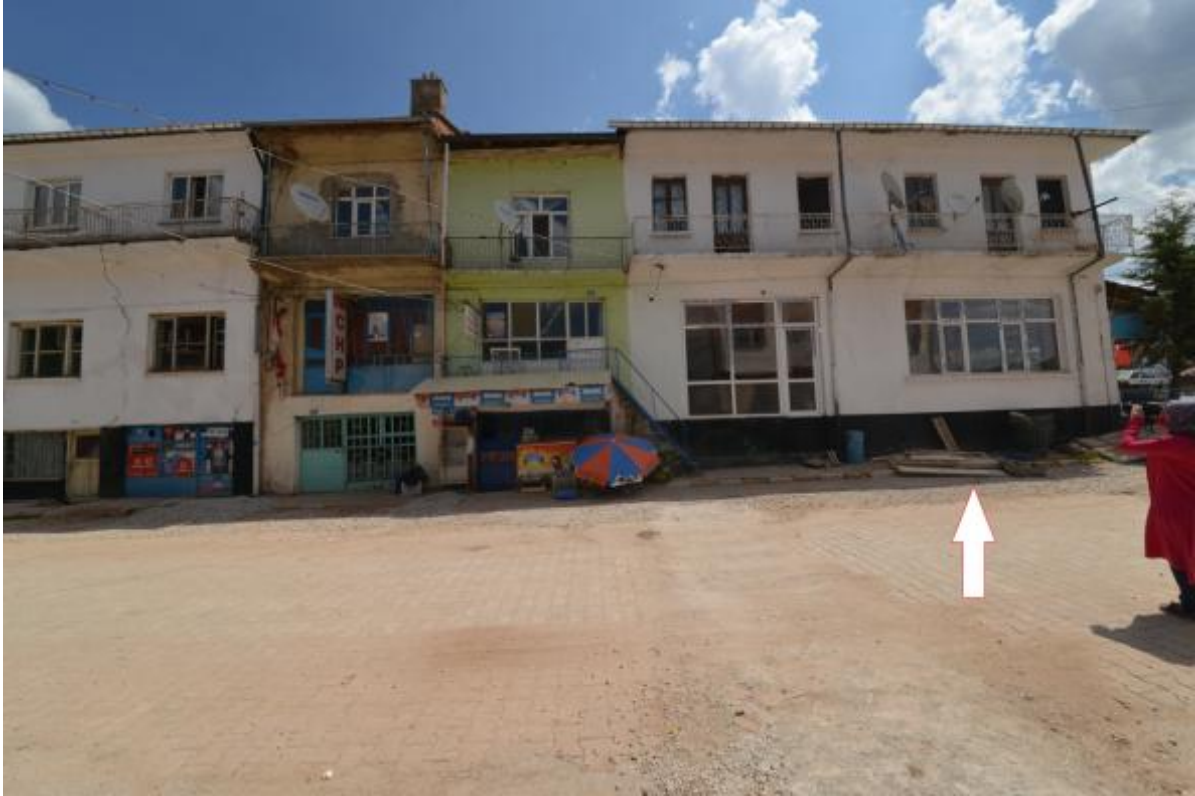
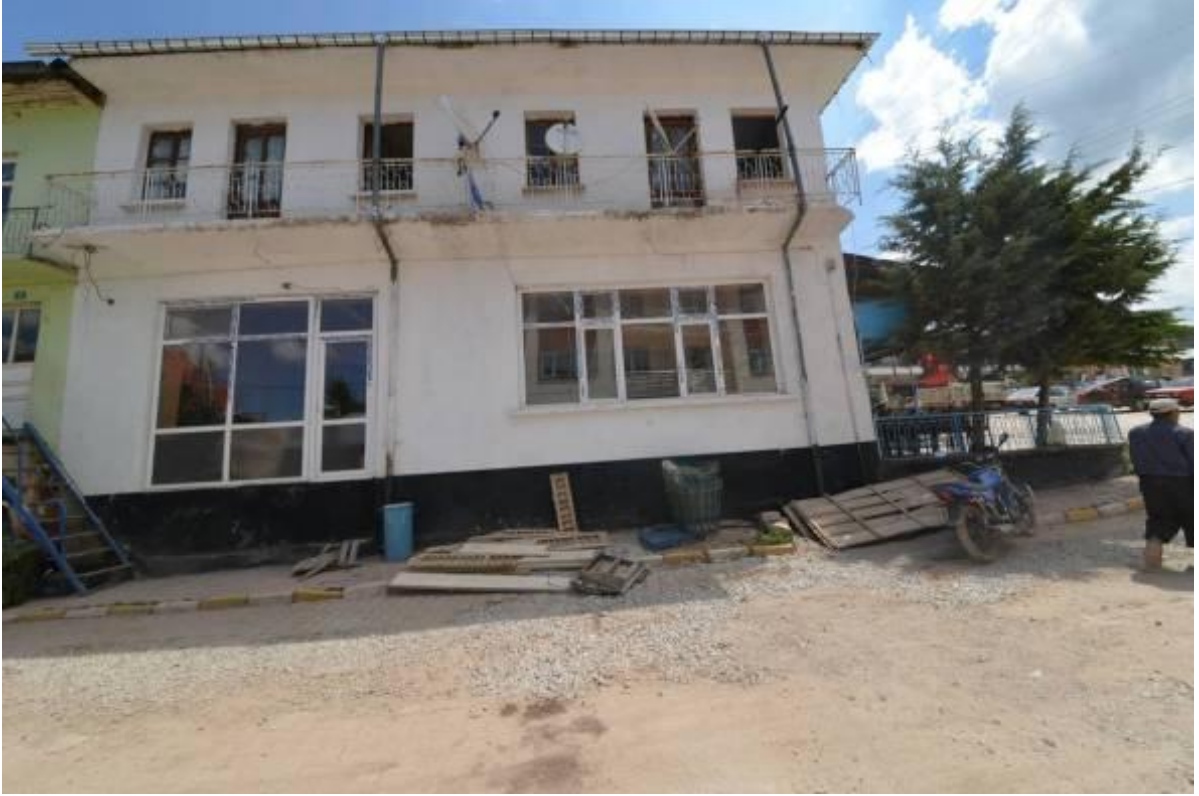
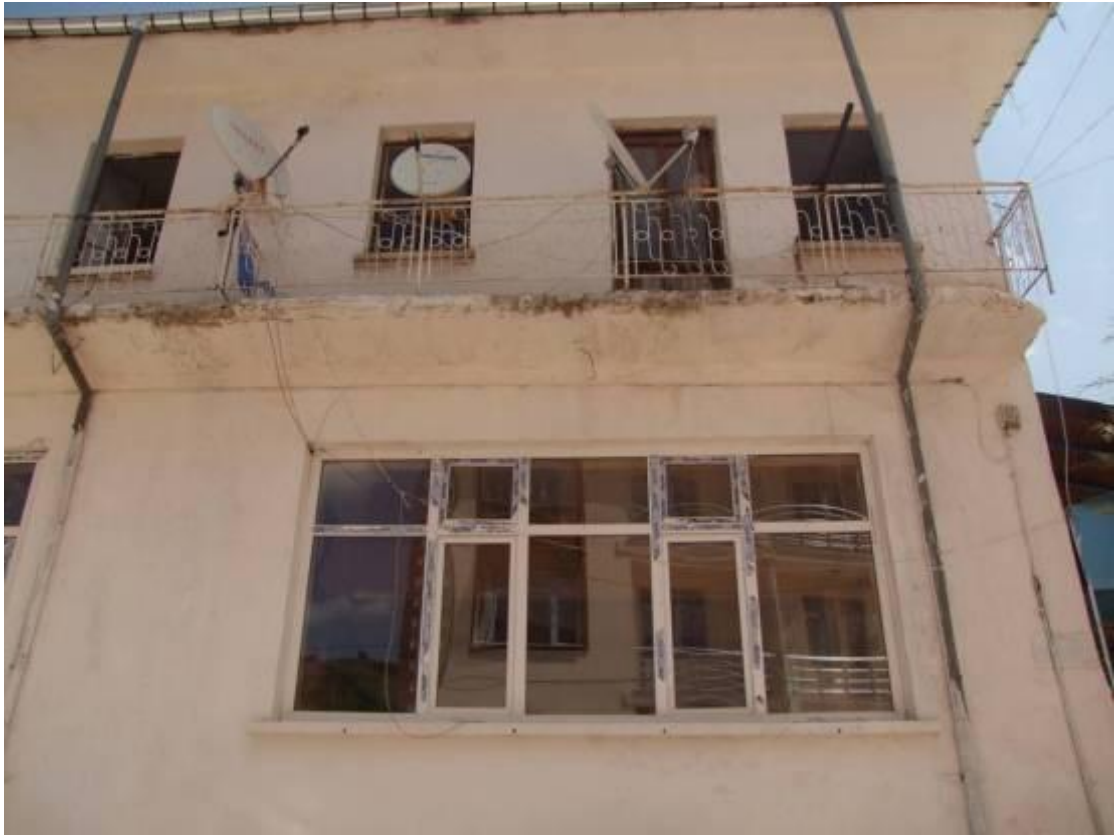
**Fotoğraf:80- Konya Caddesi Üzerinde 122/7-8-9-10 Arsasında Yer Alan Yapı**

**Fotoğraf:81- Konya Caddesi Üzerinde 122/7-8-9-10 Arsasında Yer Alan Yapı**

**Fotoğraf:82- Konya Caddesi Üzerinde 122/7-8-9-10 Arsasında Yer Alan Yapı Detay**  
**YAPI NO: 1/A- 1/B- 1/C- 1/D- 1/E- 1/F**

- 1- İki katlı yapının çatı onarımı yapıldıktan sonra su yalıtımı mebranı üzerine alaturka kiremit döşenecektir.
- 2- Kapı ve pencere doğramaları ahşap görünümlü alüminyum malzemeden yenilenecektir.
- 3- Yapının cephelerinde yer alan sıvaların onarımı sonrasında cephe boyası yapılacaktır.
- 4- Cephede bulunan çanak anten tesisatı kaldırılacaktır.
- 5- Yağmur oluk ve boruları yenilenecektir.
- 6- Balkon demir korkulukları restorasyon projesindeki şekliyle yenilenecektir.
- 7- Kaldırım döşeme kaplaması ve bordürleri yenilenecektir.

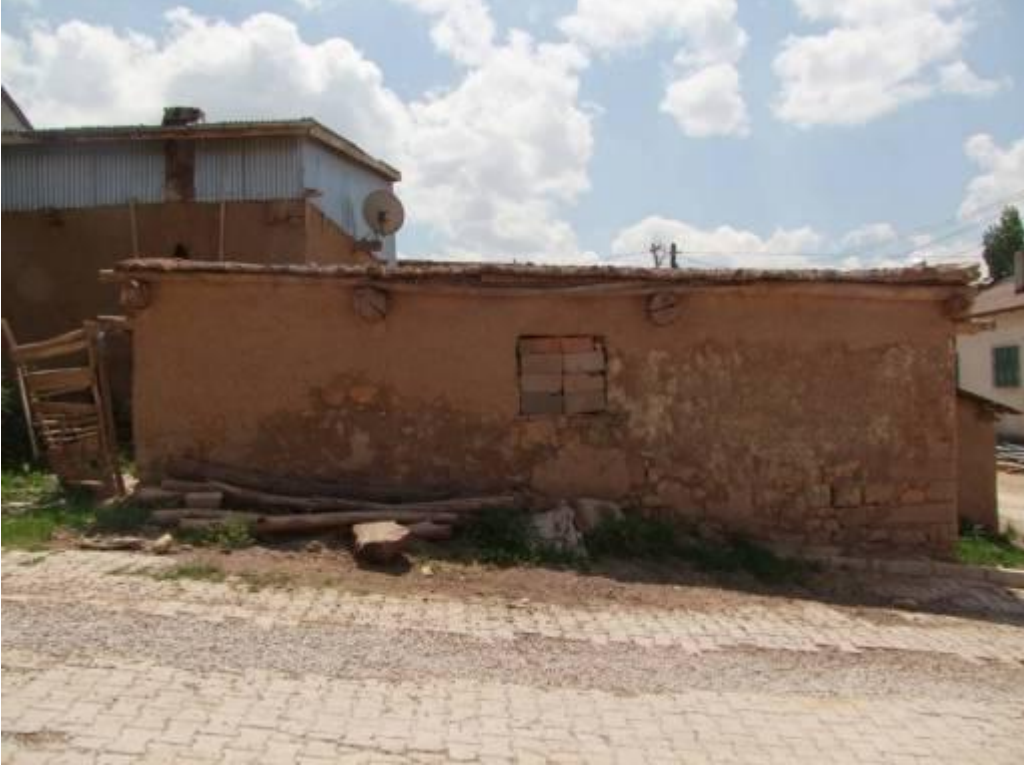
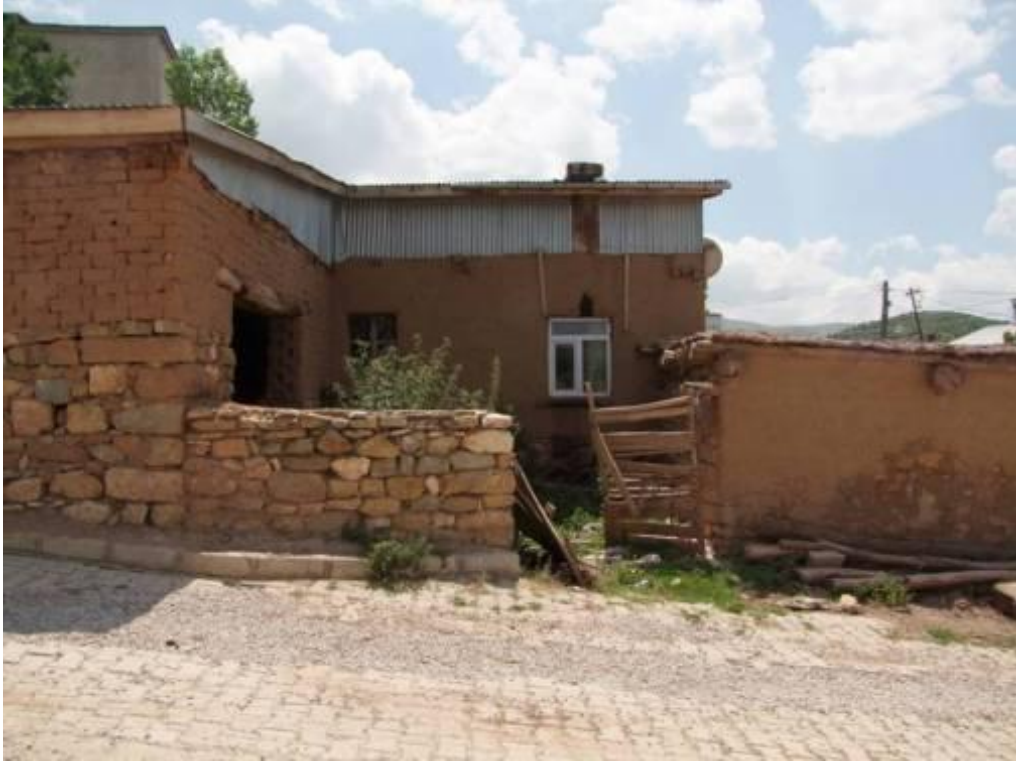
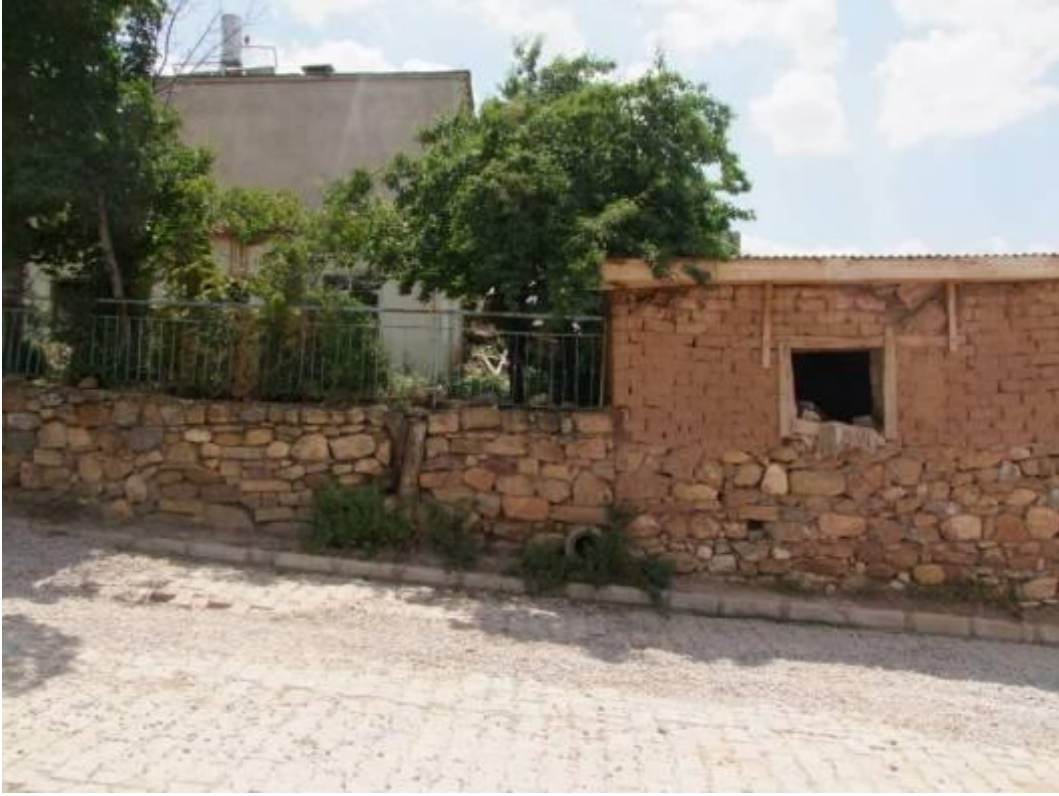
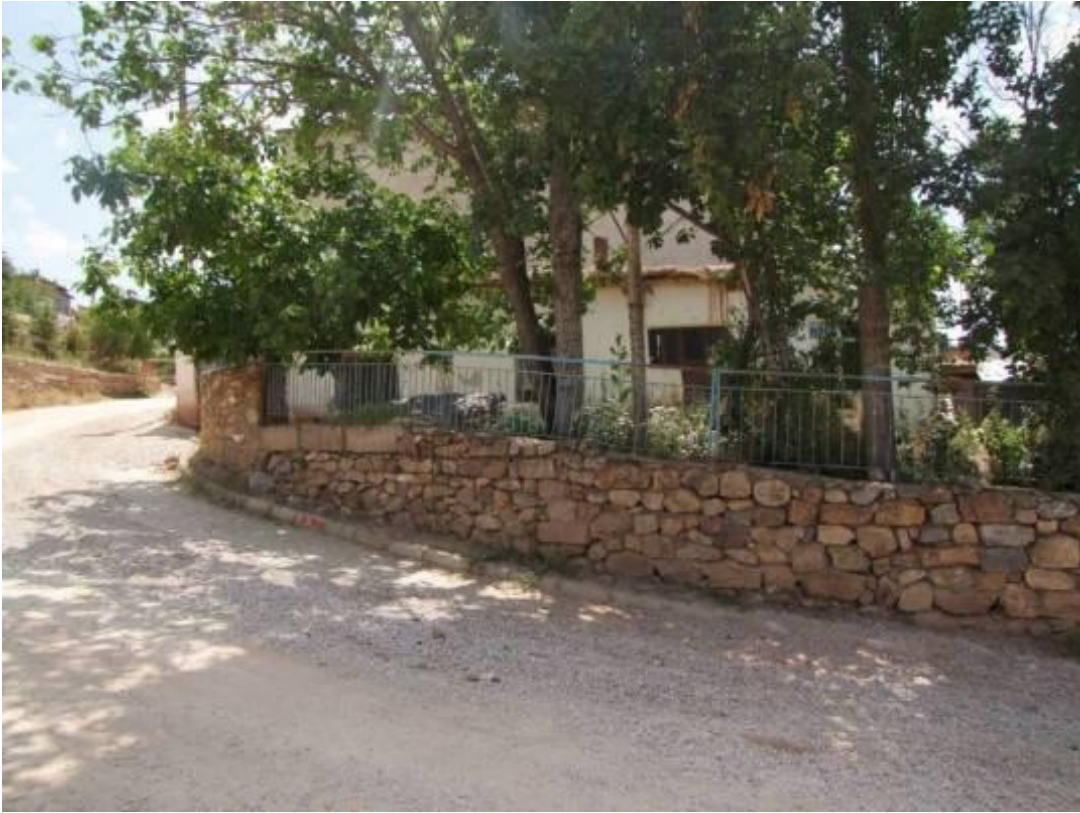
- 3- Yapının çamur sıvalı cephelerinde büyük çaplı deformasyonlar oluşmuş olup yer yer sıva dökülmeleri ile sıva çatlaklarının olduğu tespit edilmiştir. Özellikle alt kısımlarda yer alan taş duvarların sıvaları bulunmamaktadır.

**Fotoğraf:92- Okul Sokak Üzerinde Yer Alan 36 Numaralı Evin Görüntüsü**

**Fotoğraf:93- Okul Sokak Üzerinde Yer Alan 36 Numaralı Evin Görüntüsü**

**Fotoğraf:94- Okul Sokak Üzerinde Yer Alan 36 Numaralı Evin Görüntüsü**

**Fotoğraf:95- Okul Sokak Üzerinde Yer Alan 36 Numaralı Evin Bitişigindeki Bahçe**

- 1- Tek katlı olan yapının toprak damlı olan kısmındaki ahşap kirişlemelerden çürüyenler yenilendikten sonra üstü taş döşeme kaplamasıyla kaplanacak ve saçak kenarlarına restorasyon projesindeki korkuluk detayı uygulanacaktır. Çatılı olan diğer yapının çatı onarımı sonrasında su yalıtımı mebranı üzerine alaturka kiremit döşenecektir.
- 2- Pencere ve Kapı doğramaları ahşap görünümlü alüminyum malzemeden yenilenecektir.
- 3- Yapının sıvaları yenilenecek ve cephe boyası yapılacaktır.
- 4- Yapı ön cephesindeki yolda yapılacak yeni kaplama malzemesi ile bütünlük sağlanacaktır.
- 5- Yapı saçak altındaki yaklaşık 80 cm'lik oluklu sac kaplama sökülecektir.

- 6- Moloz taştan yapılmış olan bahçe duvarının harpuştası konulacak ve duvar yüzeyinde derz uygulaması yapılacaktır.

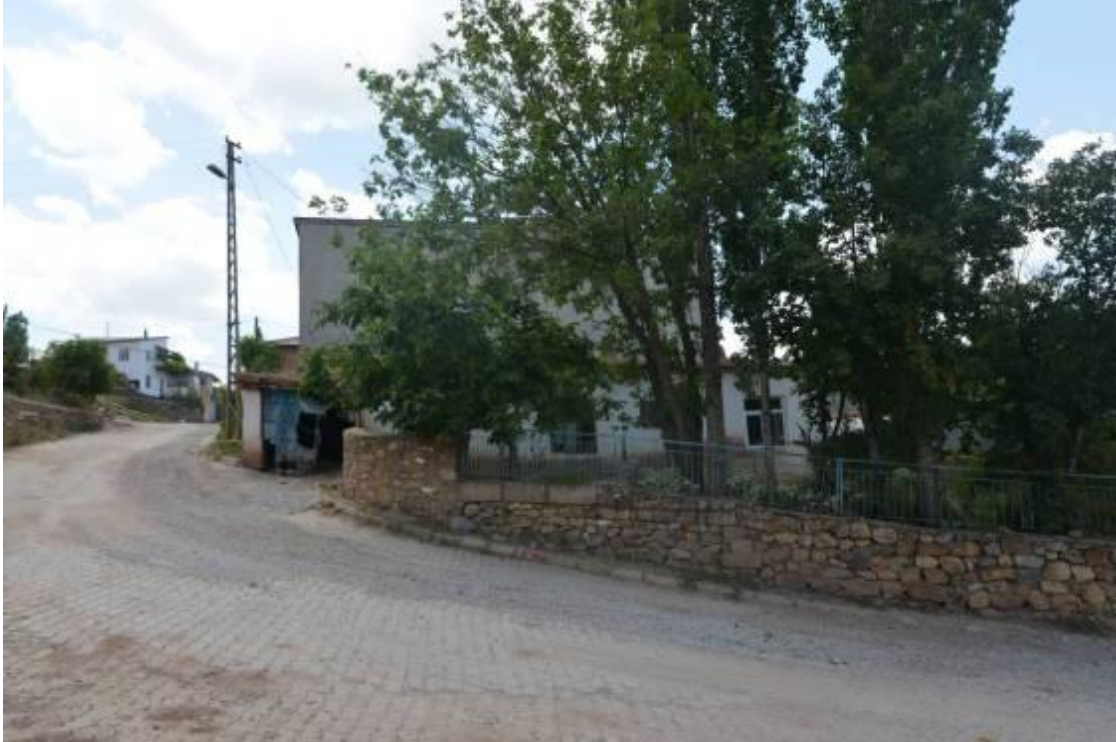
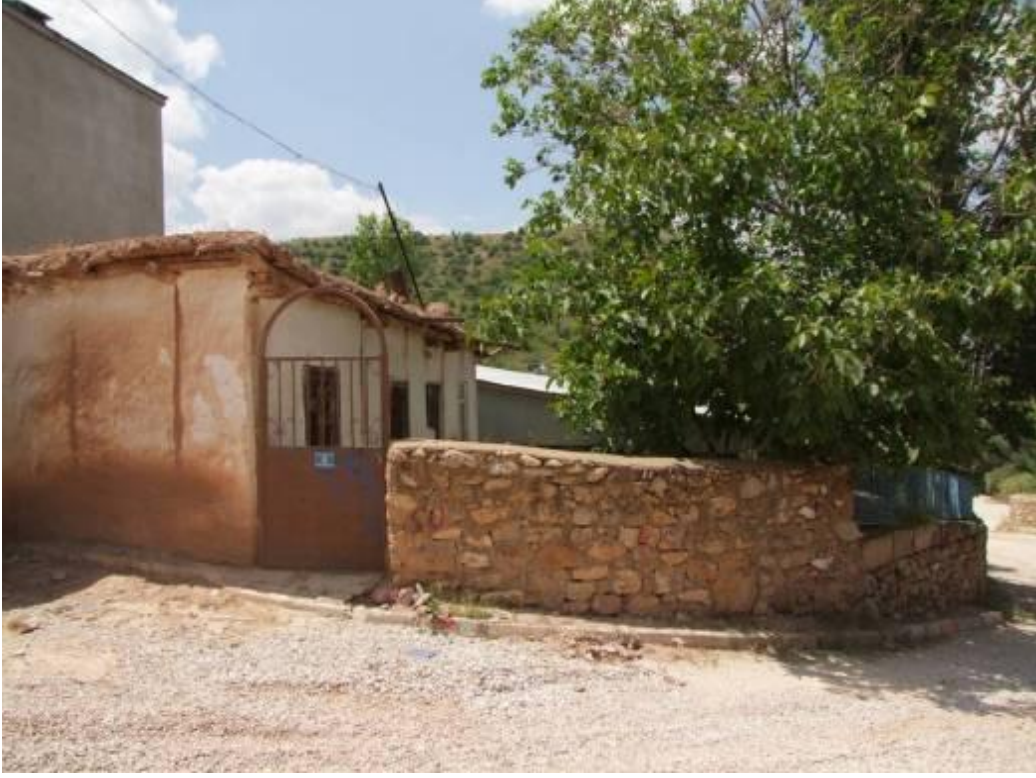
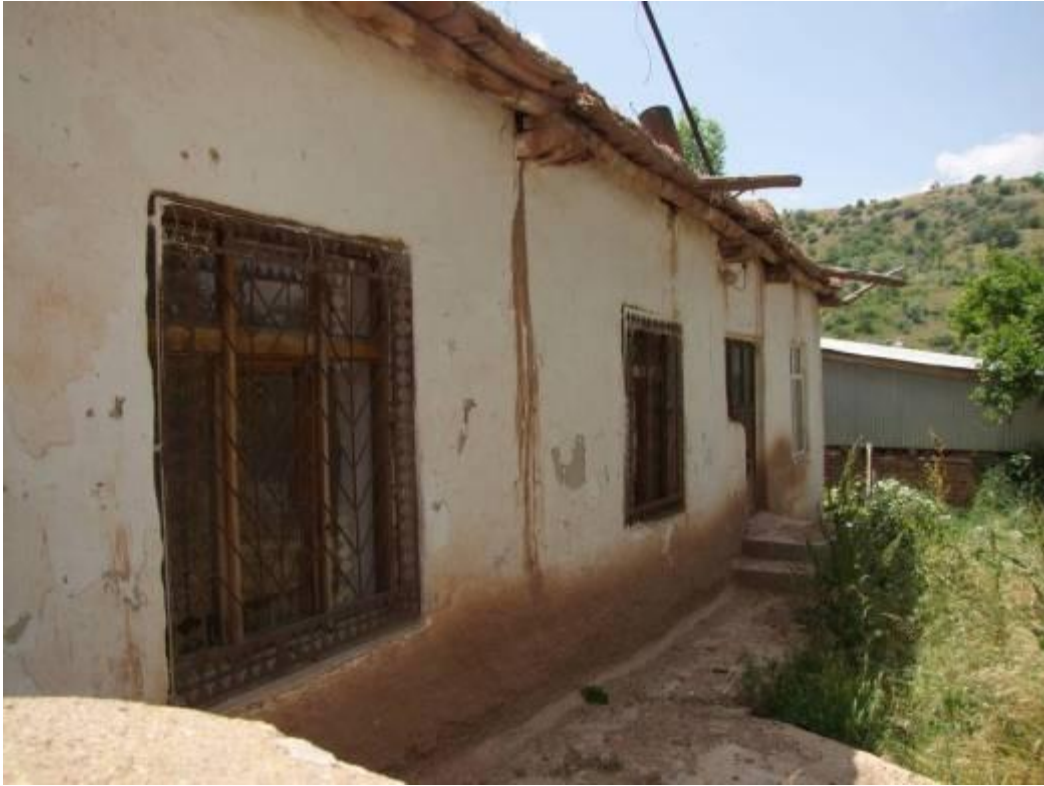
- 3- Yapının çamur sıvalı cephelerinde büyük çaplı deformasyonlar oluşmuş olup yer yer sıva dökülmeleri ile sıva çatlaklarının olduğu tespit edilmiştir.
- 4- Yapı ön cephesindeki yolda kullanılan taş ve asfalt malzemede büyük çaplı sehimler oluşmuş olup malzemeler niteliğini ve fonksiyonunu yitirmiş durumdadır.
- 5- Moloz taştan yapılmış olan bahçe duvarının harpuştası bulunmadığı gibi duvar üzerindeki demir korkuluklarda niteliksiz durumda olup bahçe duvar yüzeylerinde derz veya sıva uygulamasının da yapılmamış olduğu tespit edilmiştir.

**Fotoğraf:96- Okul Sokak 128/6 Parselindeki Yapı**

**Fotoğraf:97- Okul Sokak 4 Numaralı Evin Giriş Bölümü**

**Fotoğraf:98- Okul Sokak Üzerinde Yer Alan 4 Numaralı Evin Görüntüsü**

- 1- Tek katlı olan yapının üzeri toprak damlı üst örtüsüne çatı yapıldıktan sonra su altı mebranı üzerine alaturka kiremit döşenecektir.
- 2- Pencere ve Kapı doğramaları ahşap görünümlü alüminyum malzemeden yenilenecektir.
- 3- Yapının duvarlarındaki sıvalar yenilendikten sonra cephe boyası yapılacaktır.
- 4- Yapı ön cephesindeki yolda kullanılan taş ve asfalt malzemede bütünlük sağlanacaktır.
- 5- Moloz taştan yapılmış olan bahçe duvarının onarımı yapıldıktan sonra harpuştası ve demir korkulukları restorasyon projesinde ön görüldüğü şekliyle yapılacak ve bahçe duvarlarının her iki yüzeyine derz imalatı uygulanacaktır.

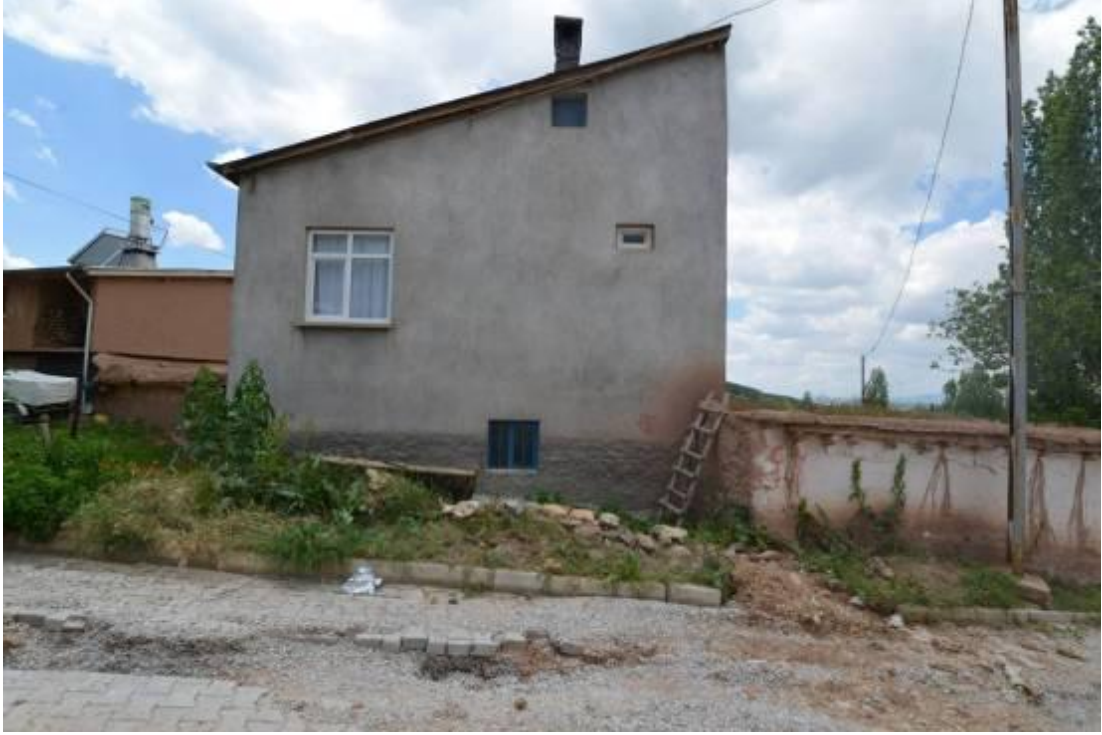
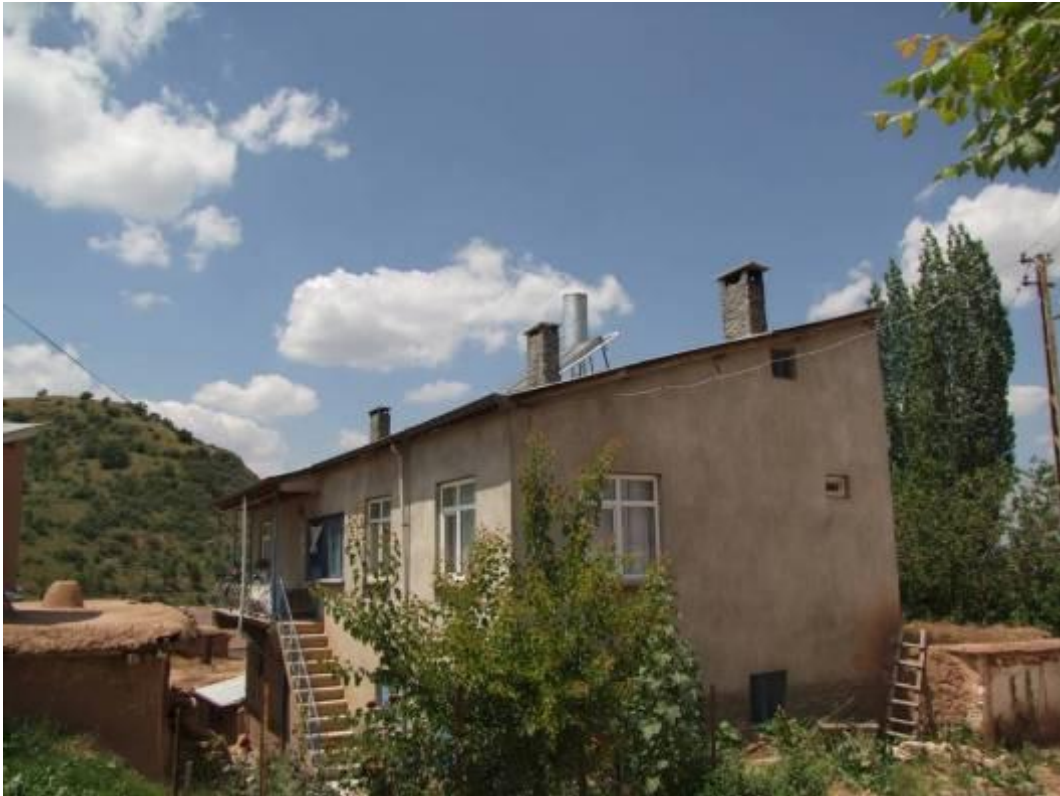
**Fotoğraf:99- Küllüpınar Caddesine Bakan 6 Numaralı Evin Görüntüsü**

**Fotoğraf:100- Küllüpınar Caddesine Bakan 6 Numaralı Evin Giriş Bölümü**

- 1- Bodrum üzeri Tek katlı yapının çatı onarımı yapıldıktan su yalıtımı mebranı üzerine alaturka kiremit döşenecektir.
- 2- Pencere doğramaları ahşap görünümlü alüminyum malzemeden yenilenecektir.
- 3- Yapının duvarlarındaki sıvaların onarımı sonrasında cephe boyası yapılacaktır.
- 4- Çatı üzerinde yer alan bacaların onarımı restorasyon projesindeki şekliyle yapılacaktır.

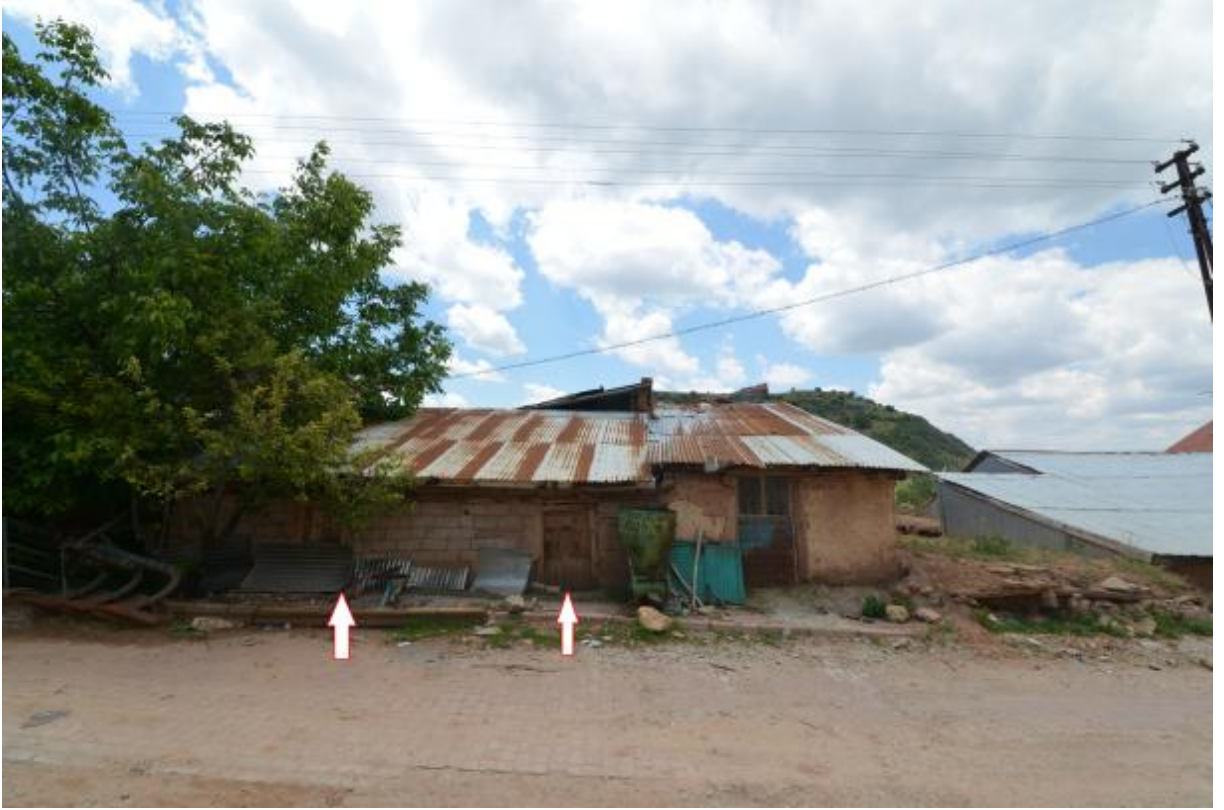
**Fotoğraf:107- Küllüpınar Caddesinde 6 Numaralı Evin Görünüşü**

- 1- Tek katlı yapının üst örtüsündeki çatı yenilenecek ve su mebranı üzerine alaturka kiremit döşenecektir.
- 2- Ahşap kapı ve pencere doğramaları ahşap görünümlü alüminyum malzemeden yenilenecektir.
- 3- Briket malzemeden yapılmış duvarların sıvası yapılacak ve duvarlar boyanacaktır.
- 4- Kaldırım döşeme kaplaması ve bordürleri yenilenecektir.

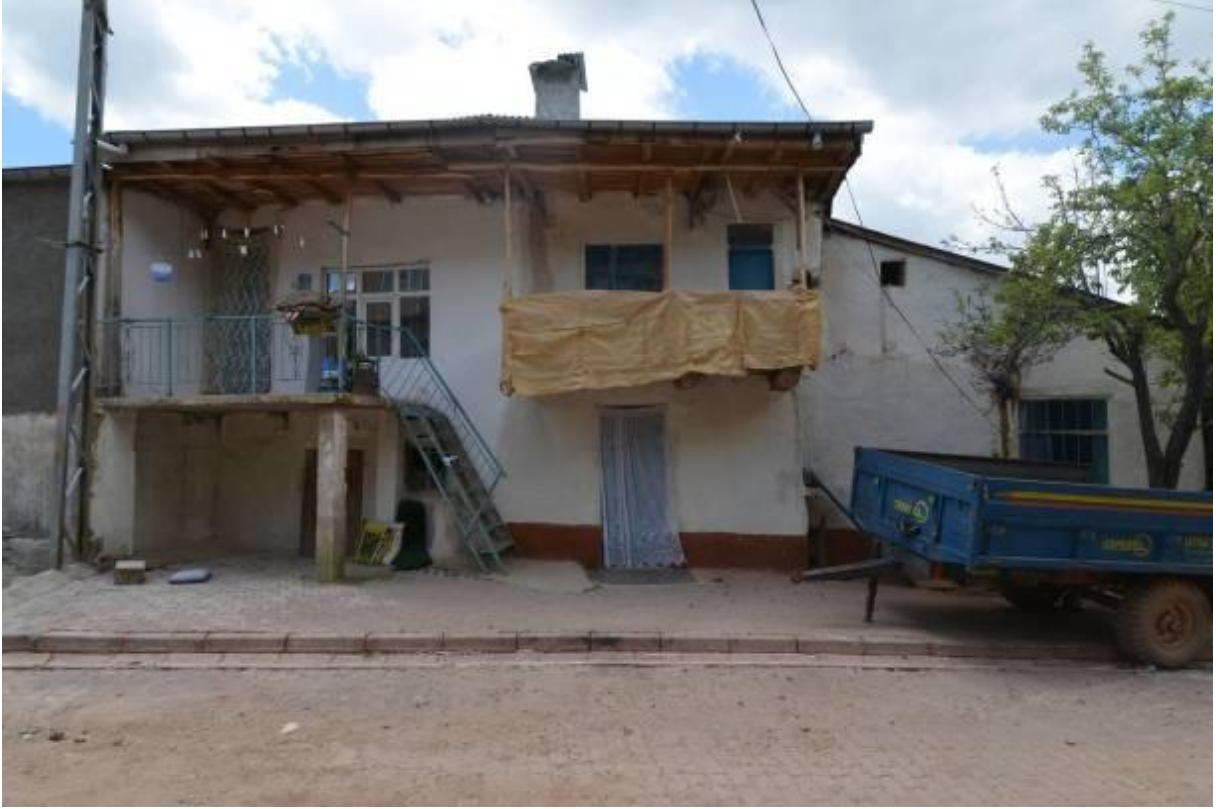
**Fotoğraf:108- Küllüpnar Caddesinde 18 Numaralı Evin Görünüşü**

- 1- Yapını tek katlı ve iki katlı bölümünün üst örtülerindeki çatılar yenilendikten sonra su yalıtımı mebranı üzerine alaturka kiremit döşenecektir.
- 2- Kapı ve pencere doğramaları ahşap görünümlü alüminyum malzemeden yenilenecektir.
- 3- Duvarlardaki sıvalar yenilenecek ve boyası yapılacaktır.
- 4- Demir pencere korkuluğu ve merdiven ile balkon korkuluğu restorasyon projesindeki şekliyle yenilenecektir.
- 5- Yağmur olukları ve boruları yenilenecektir.
- 6- Bacalar restorasyon projesindeki şekliyle onarılacaktır.

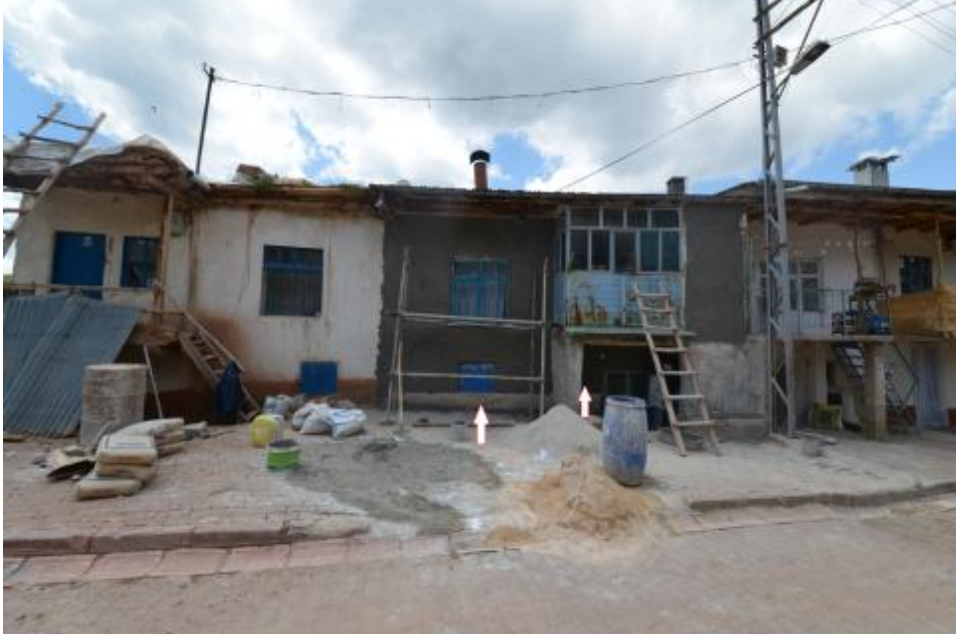
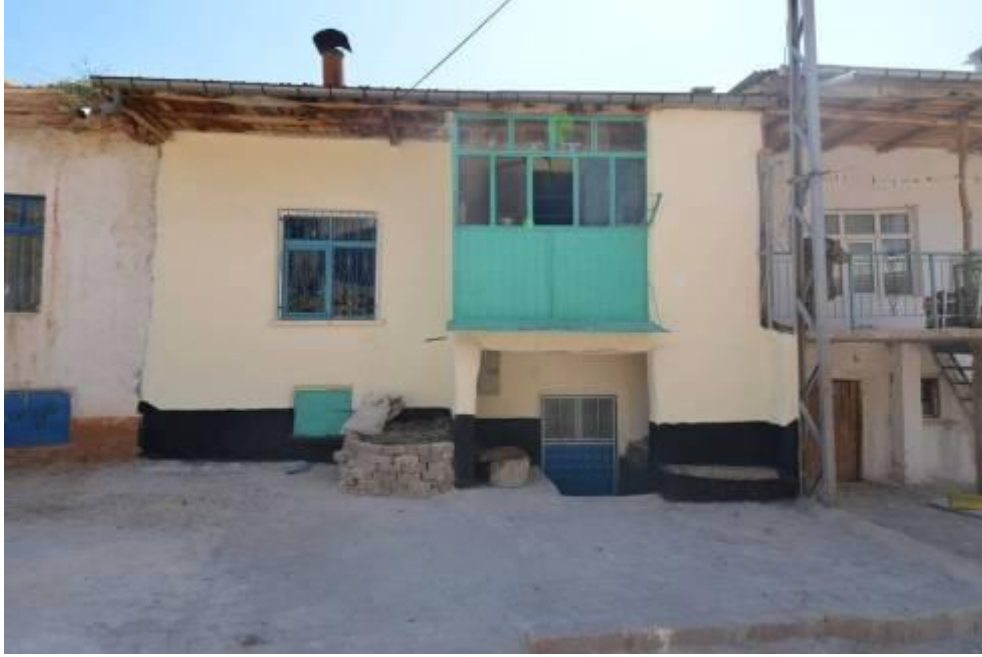
**Fotoğraf:109- Küllüpınar Caddesinde 22 Numaralı Evin Görünüşü**

**Fotoğraf:110- Küllüpınar Caddesinde 22 Numaralı Evin Görünüşü**

- 1- Yapının üst örtüsündeki çatı yenilenecek ve su yalıtım mebranı üzerine alaturka kiremit döşenecektir.
- 2- Kapı ve pencere doğramaları ahşap görünümlü alüminyum malzemeden yenilenecektir.
- 3- Duvarlardaki sıvalar tümüyle yenilenecek ve cephe boyası yapılacaktır.
- 4- Yağmur olukları ve boruları yenilenecektir.
- 5- Baca restorasyon projesindeki şekliyle onarılacaktır.
- 6- Kaldırım döşeme kaplaması ve bordürleri yenilenecektir.

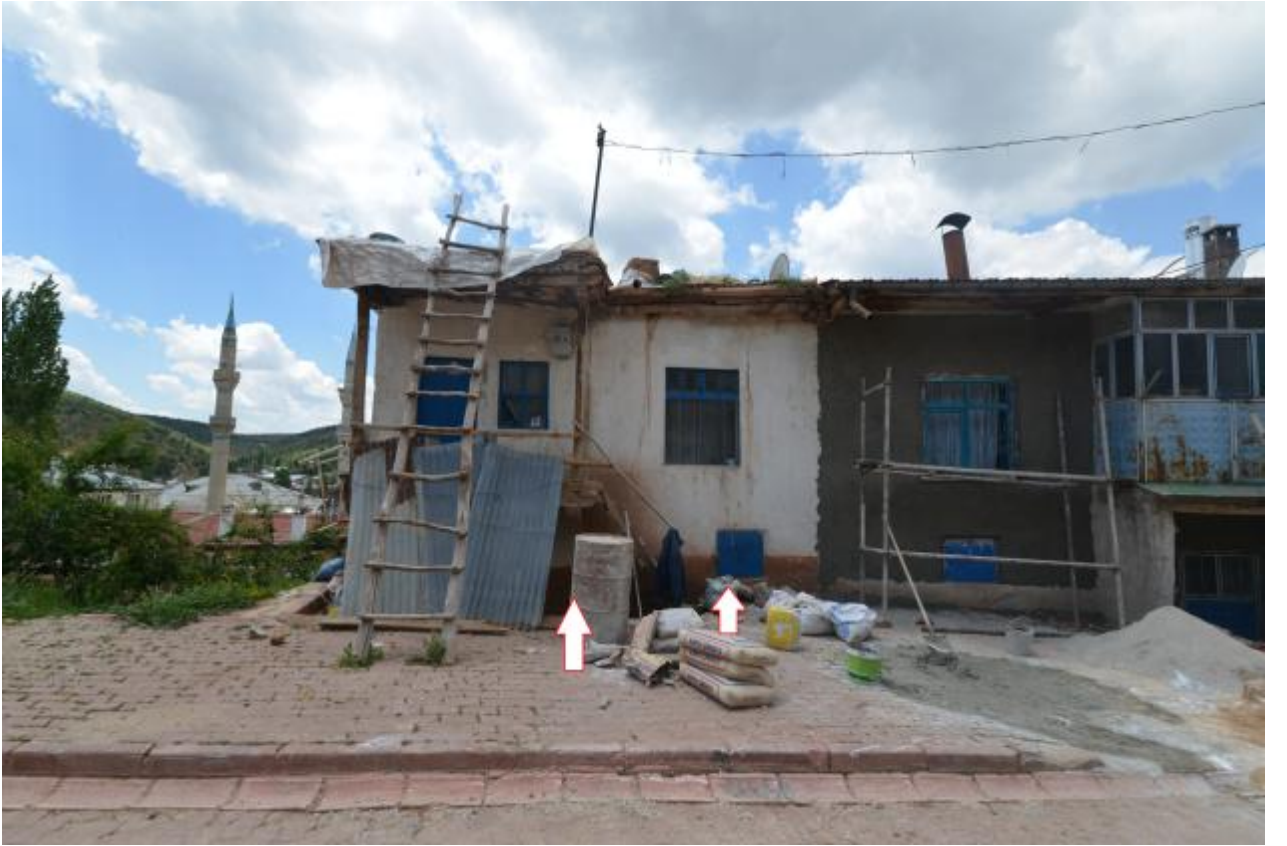
**Fotoğraf:111- Küllüpnar Caddesinde 130/7 Parselindeki Yapı Görüntüsü**

- 2- Kapı ve pencere doğramaları ahşap görünümlü alüminyum malzemeden yenilenecektir.
- 3- Duvarlardaki sıvalar tamimiyle yenilenecek ve boyaları yapılacaktır.
- 4- Baca restorasyon projesindeki şekliyle onarılacaktır.
- 5- Merdiven ve taşıyıcı ahşap malzemeler yenilenecektir.
- 6- Kaldırım döşeme kaplaması ve bordürleri yenilenecektir.

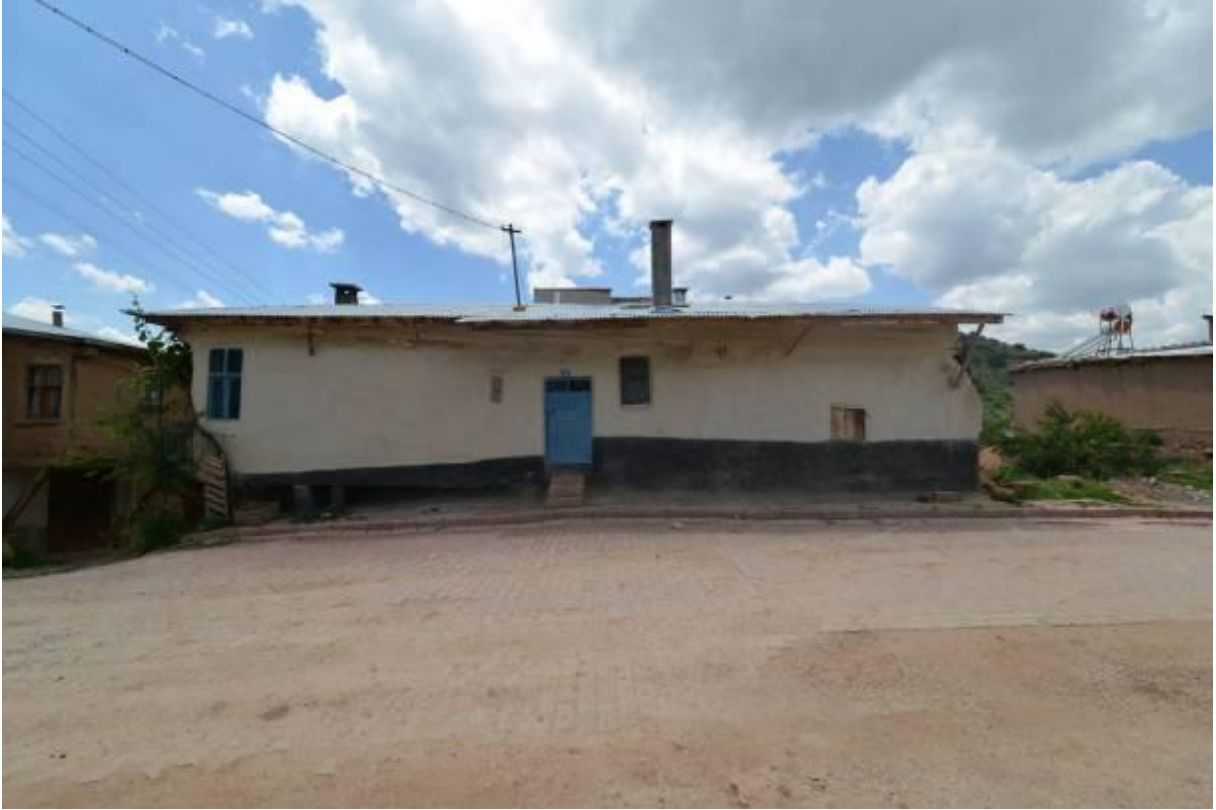
**Fotoğraf:112- Küllüpmar Caddesinde 32 Numaralı Evin Görünüşü**

- 1- İki yöne eğimli çatı üst örtüsü yenilenecek ve su yalıtım mebranı üzerine alaturka kiremit döşenecektir.
- 2- Kapı ve pencere doğramaları ahşap görünümlü alüminyum malzemedен yenilenecektir.
- 3- Duvarlardaki sıvalar ve boyalar tamamiyle yenilenecektir.
- 4- Baca restorasyon projesindeki şekliyle yenilenecektir.
- 5- Kaldırım döşeme kaplaması ve bordürleri yenilenecektir.

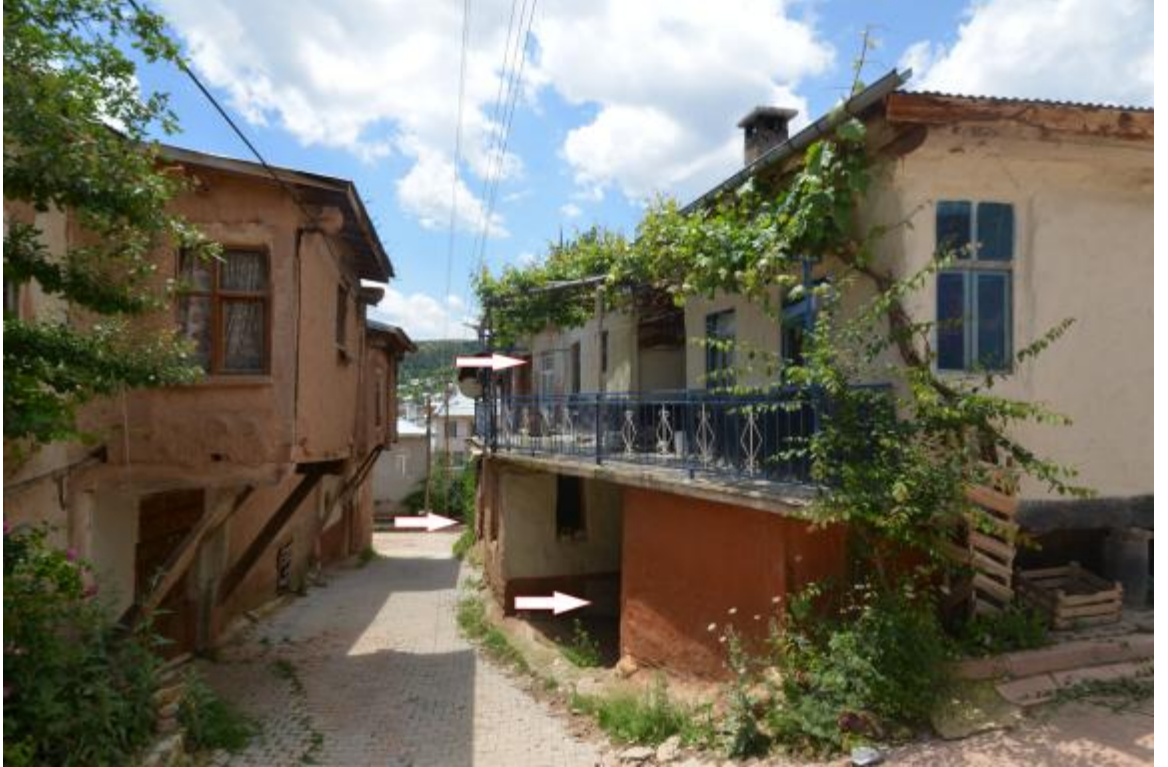
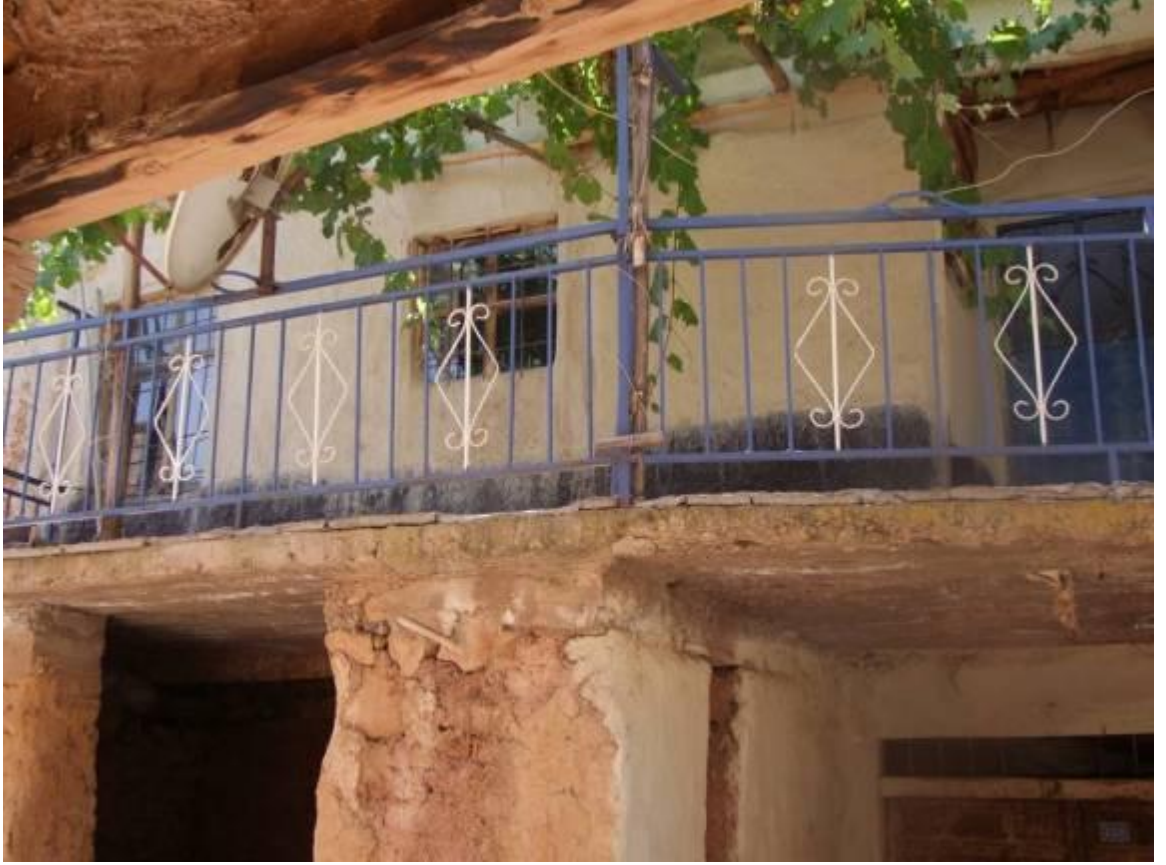
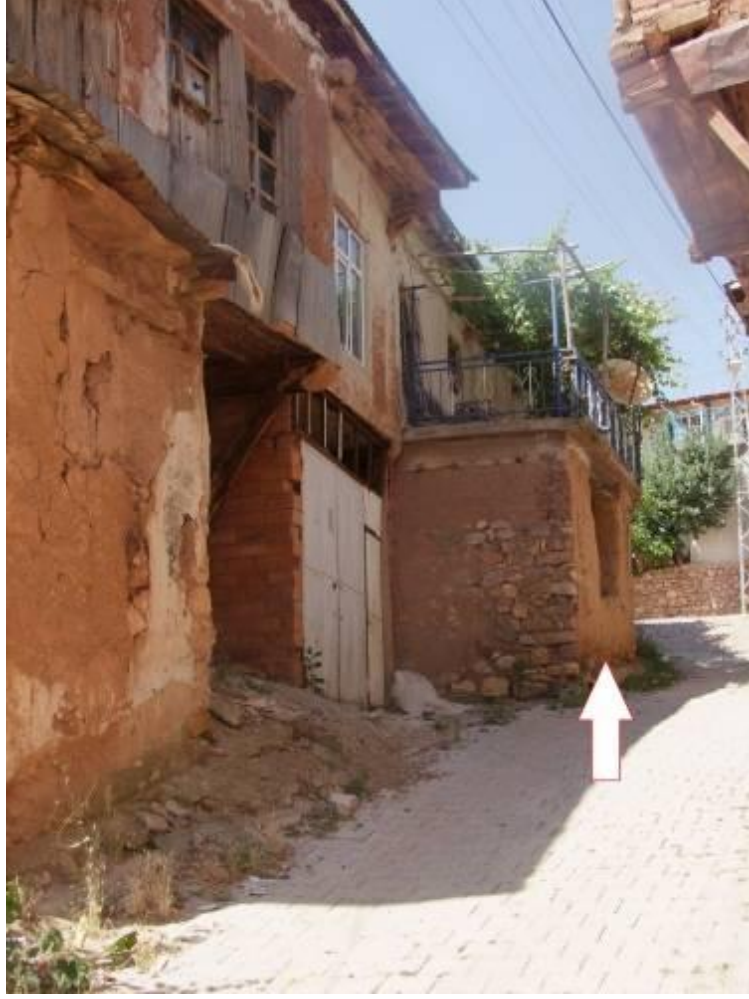
**Fotoğraf:113- 6-6 Cephesinde ki 22/A Numaralı Evin Görünüşü**

**Fotoğraf:114- 6-6 Cephesi 22/A Numaralı Evin Balkonundan Görünüş**

**Fotoğraf:115- 6-6 Cephesi 22/A Numaralı Evin Balkonundan Görünüş**

- 1- Çatı tümüyle yenilenecek ve su yalıtım mebranı üzerine alaturka kiremit döşenecektir.
- 2- Kapı ve pencere doğramaları ahşap görünümlü alüminyum malzemeden yenilenecektir.
- 3- Duvarlardaki sıvalar ve boyalar tamamiyle yenilenecektir.
- 4- Baca restorasyon projesindeki şekliyle onarılacaktır.
- 5- Üst kattaki balkon korkuluğu restorasyon projesindeki şekliyle yenilenecektir.
- 6- Zemin kattaki pencerenin doğraması ahşap görünümlü alüminyum malzemeden takılacaktır.
- 7- Balkon döşemesindeki betonarme malzemedeki işçilik hataları giderilecektir.
