# DERBENT İLÇE MERKEZİ, KENT MEYDANI, BAĞLI CADDELERİN VE SOKAKLARIN CEPHE DÜZENLEME RAPORU

Derbent İlçe Merkezi Kent Meydanı ve Bağlı Caddelerin ve Sokakların Cephe Düzenleme Projesi  
**Ceray Mimarlık ve Restorasyon** tarafından hazırlanmıştır.

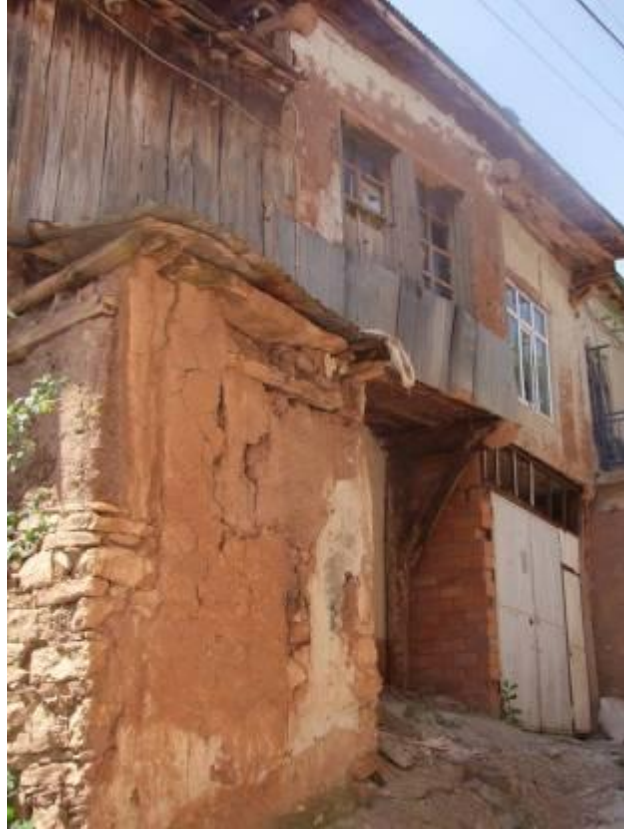
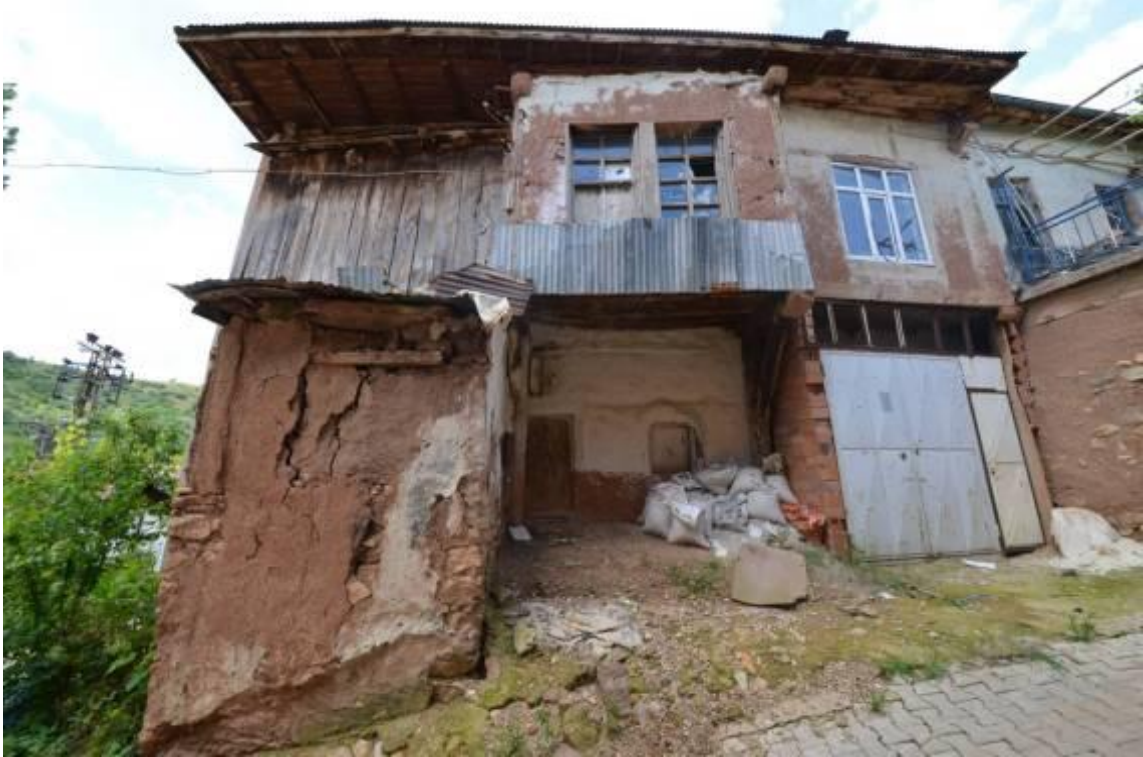
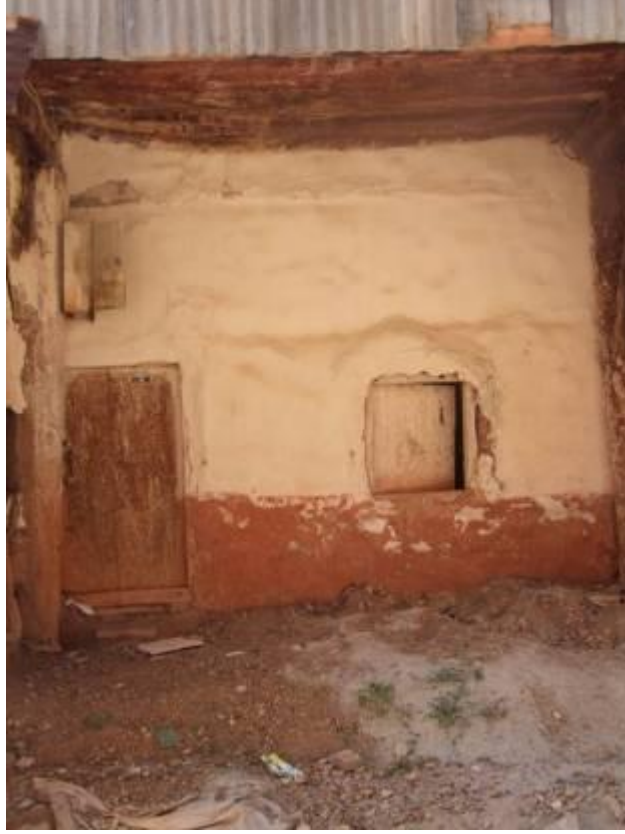
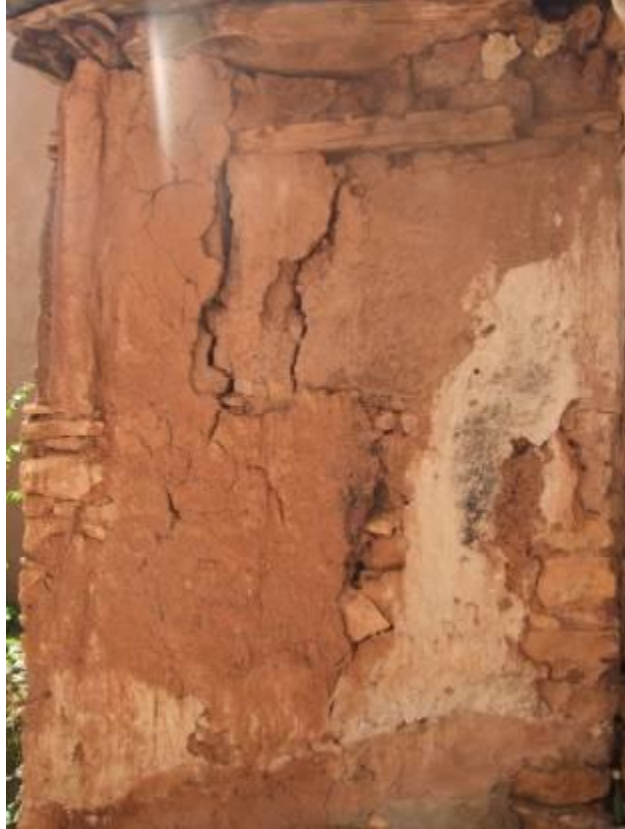
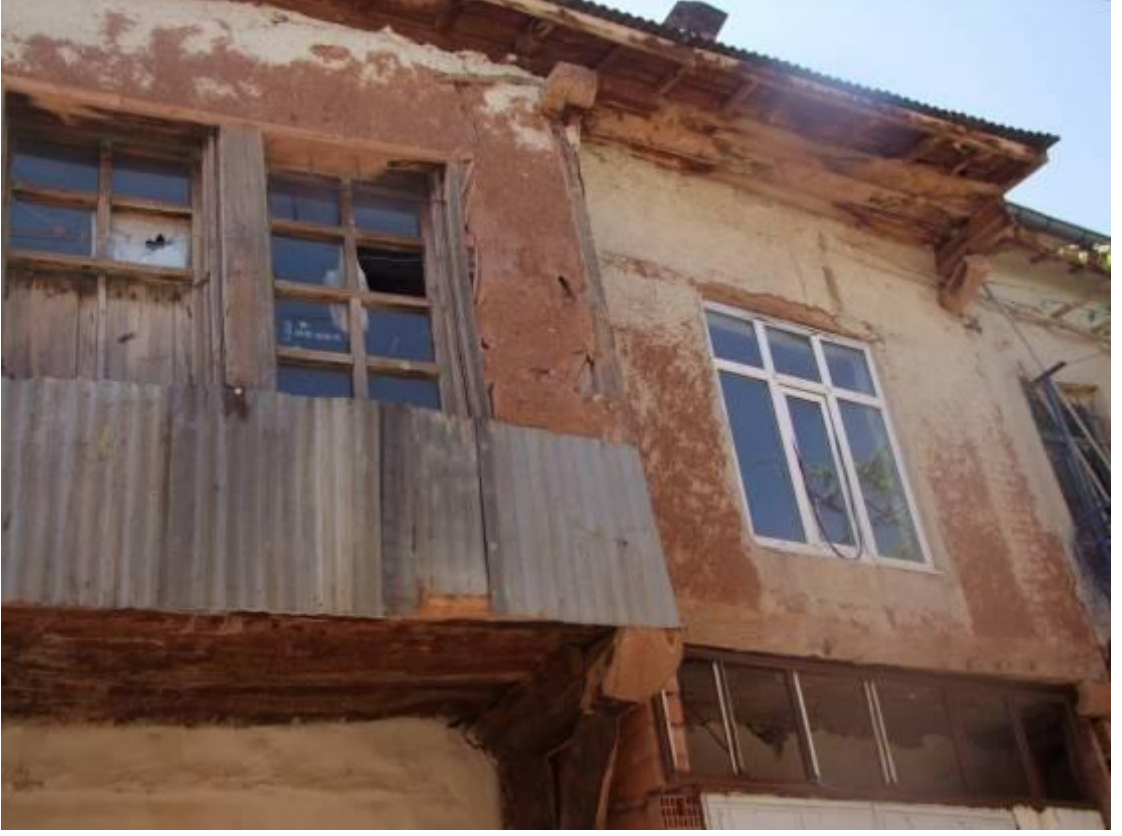
**Fotoğraf:116- 6-6 Cephesi 1/A Numaralı Evinden Görünüş**

**Fotoğraf:117- 6-6 Cephesi 1/A Numaralı Evinden Görünüş**

**Fotoğraf:118- 6-6 Cephesi 1/A Numaralı Evinden Alt Giriş Bölümü**

**Fotoğraf:119- 6-6 Cephesi 1/A Numaralı Evinden Alt Giriş Bölüm Duvarı**

**Fotoğraf:119- 6-6 Cephesi 1/A Numaralı Evin Üst Kat Bölümü**

- 1- Çatı üst örtüsünde yeni bir çatı yapılması sonrasında su yalıtım mebranı üzerine alaturka kiremit döşenecektir.
- 2- Kapı ve pencere doğramaları ahşap görünümlü alüminyum malzemeden yenilenecektir.
- 3- Duvarlardaki sıvalar tamamıyla yenilenecek ve cephe boyası yapılacaktır.
- 4- Baca restorasyon projesindeki şekliyle yapılacaktır.
- 5- Üst kattaki cephe restorasyon projesindeki şekliyle ihya edilecektir.
- 6- Kaldırım döşeme kaplaması ve bordürleri yenilenecektir.

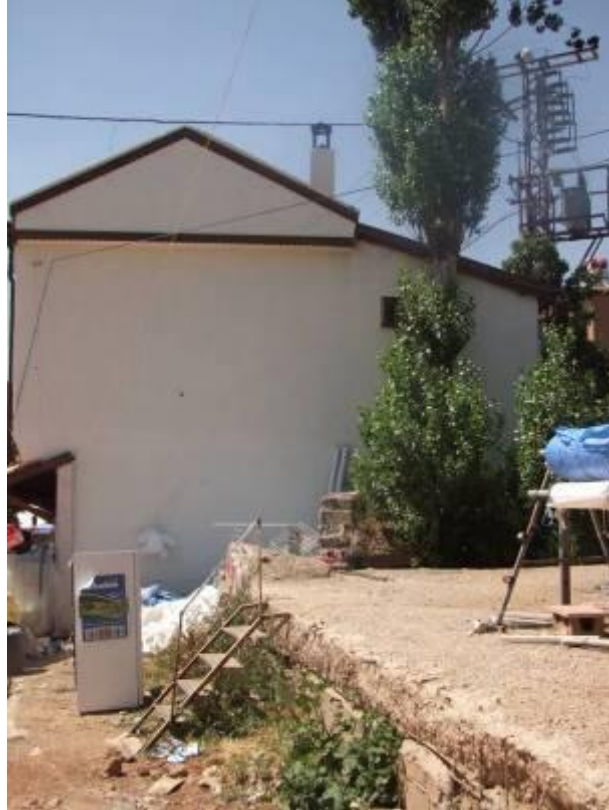
**Fotoğraf:120- Kent Meydanına Bakan Yapılar Topluluğunun Güney Cephesi**

- 1- Sıva ve boya onarımı yapılacaktır.

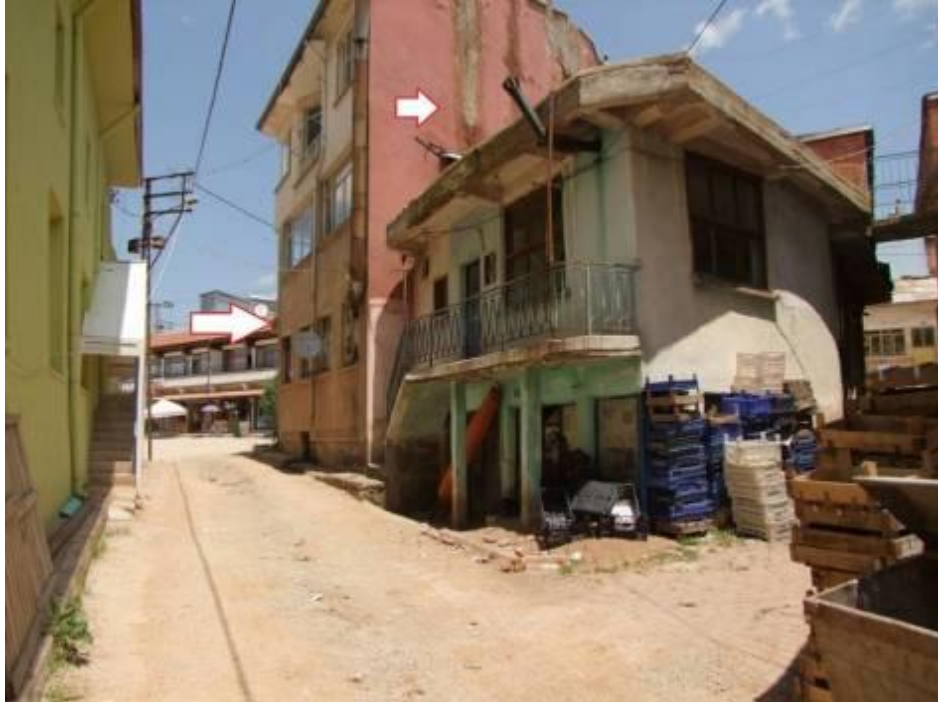
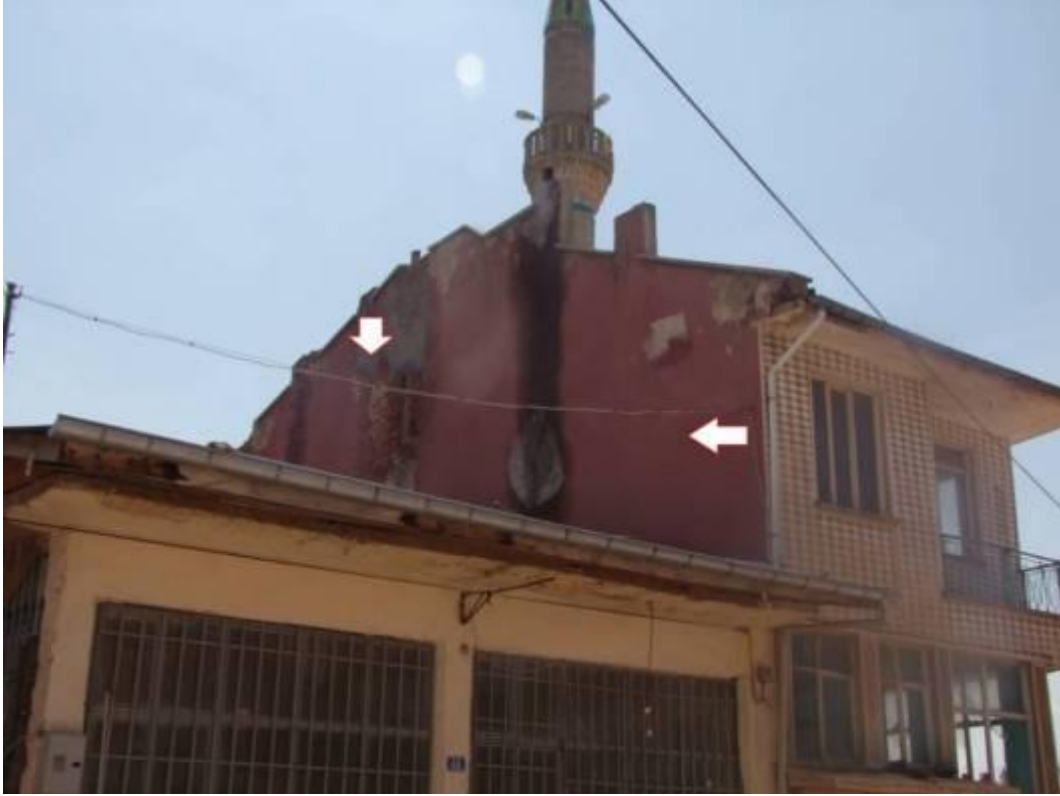
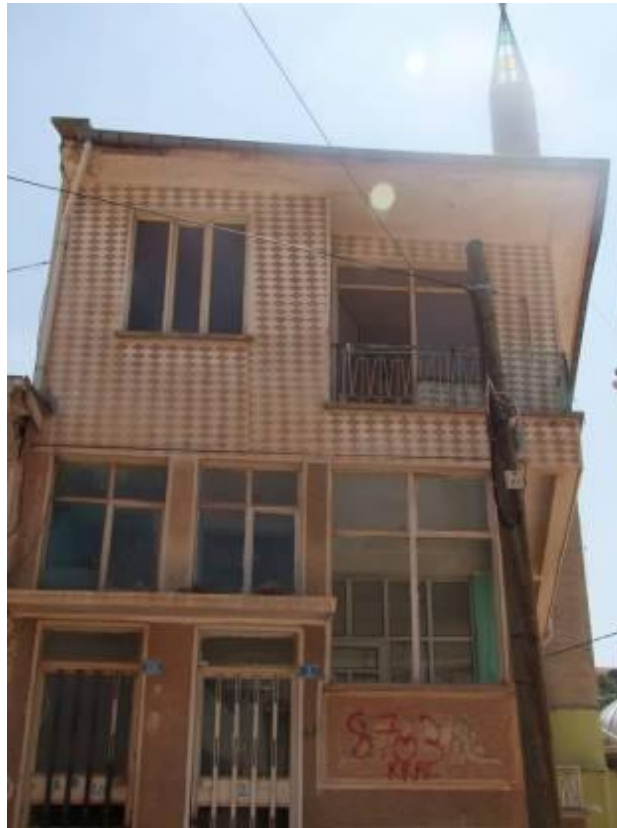
**Fotoğraf:121- 6-6 Cephesinde ki Yapının Güney Cephesi**

**Fotoğraf:122- 6-6 Cephesinde ki Yapının Duvar Yüzeyleri**

**Fotoğraf:123- Kent Meydanına Bakan Yapının Giriş Cephesi**

- 1- Çatı üst örtüsündeki çatı elemanlarının takviyesi sonrasında su yalıtımı mebranı üzerine alaturka kiremit döşenecektir.
- 2- Kapı ve pencere doğramaları ahşap görünümlü alüminyum malzemeden yenilenecektir.
- 3- Duvarlardaki sıvalar tamamıyla yenilenecek ve cephe boyası yapılacaktır.
- 4- Baca restorasyon projesindeki şekliyle onarılacaktır.
- 5- Balkon korkulukları restorasyon projesindeki şekliyle onarılacaktır.
- 6- Yağmur oluk ve boruları yenilenecektir.
- 7- Kaldırım döşeme kaplaması ve bordürleri yenilenecektir.

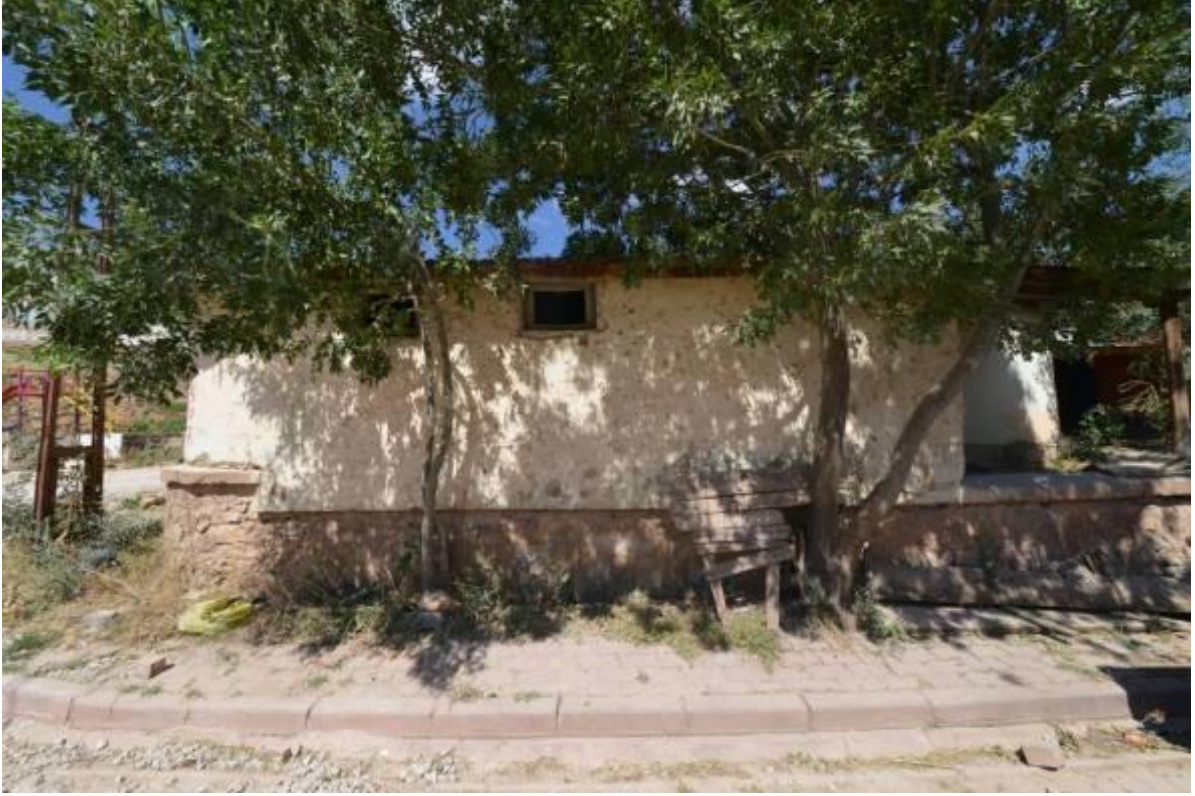
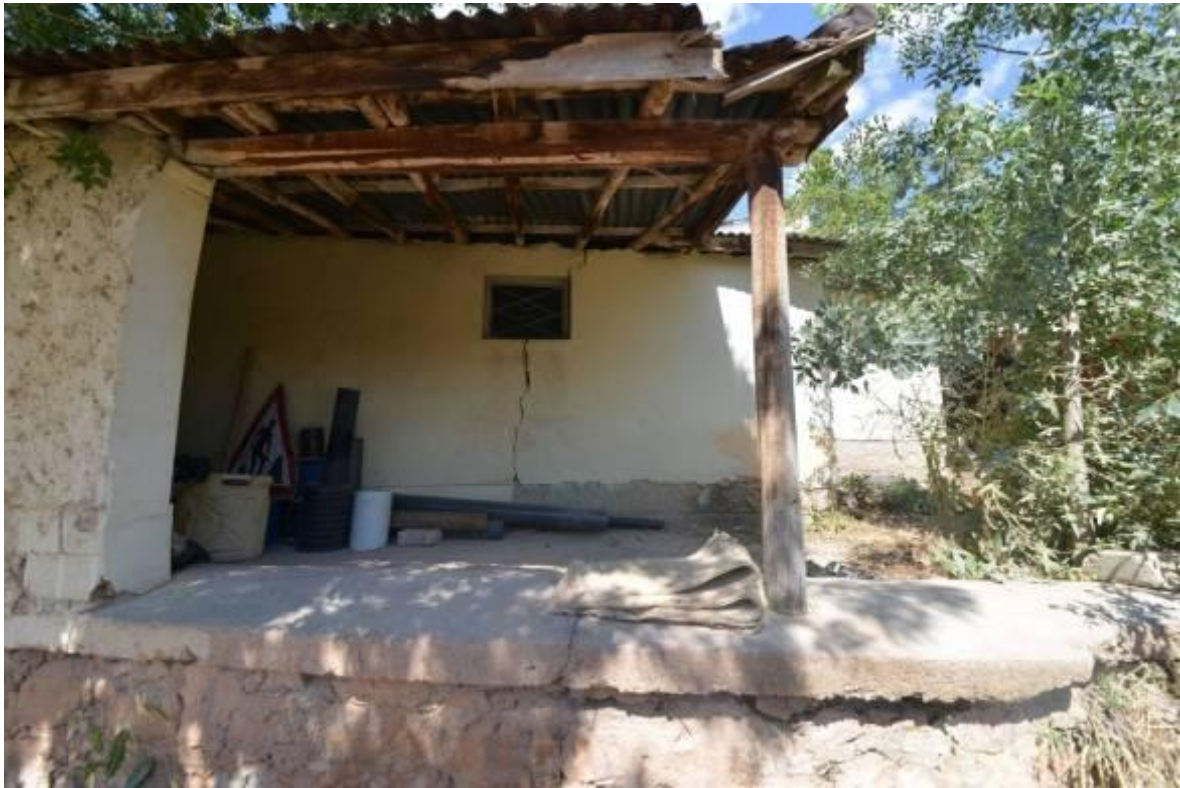
**Fotoğraf:124- Başara Caddesi Üzerinde Yer Alan 18/A Numaralı Yapıdan Görünüş**

**Fotoğraf:125- Başara Caddesi Üzerinde Yer Alan 18/A Numaralı Yapıdan Görünüş**

- 1- Tek katlı yapının üst örtüsündeki çatı yenilenecek ve su yalıtım mebranı üzerine alaturka kiremit döşenecektir.
- 2- Cephede görülen pencere doğramaları ahşap görünümlü alüminyum malzemeden yenilenecektir.
- 3- Duvarlardaki sıva ve boyaları yenilenecektir.
- 4- Kaldırım döşeme kaplaması ve bordürleri yenilenecektir.
- 5- Cepheden bakıldığında görülen yapıya bitişik konumdaki moloz taş bahçe duvarı harpuştası ile birlikte onarılacaktır.

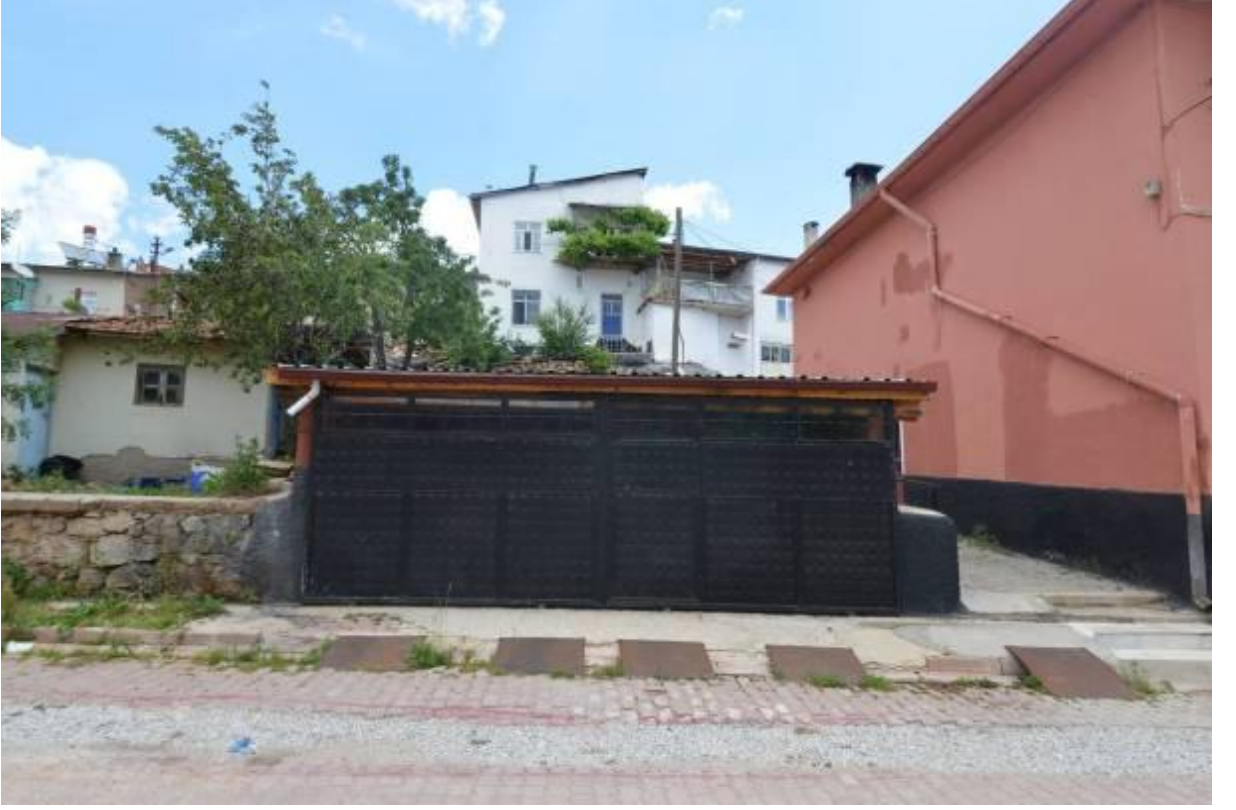
**Fotoğraf:126- Başara Caddesine Bakan Müştemilatın Ön Cephesi**

- 1- Üst örtünün kaplama malzemesi alaturka kiremitli olarak yenilenecektir.
- 2- Müştemilata giriş kapısının yağlı boyası yapılacaktır.

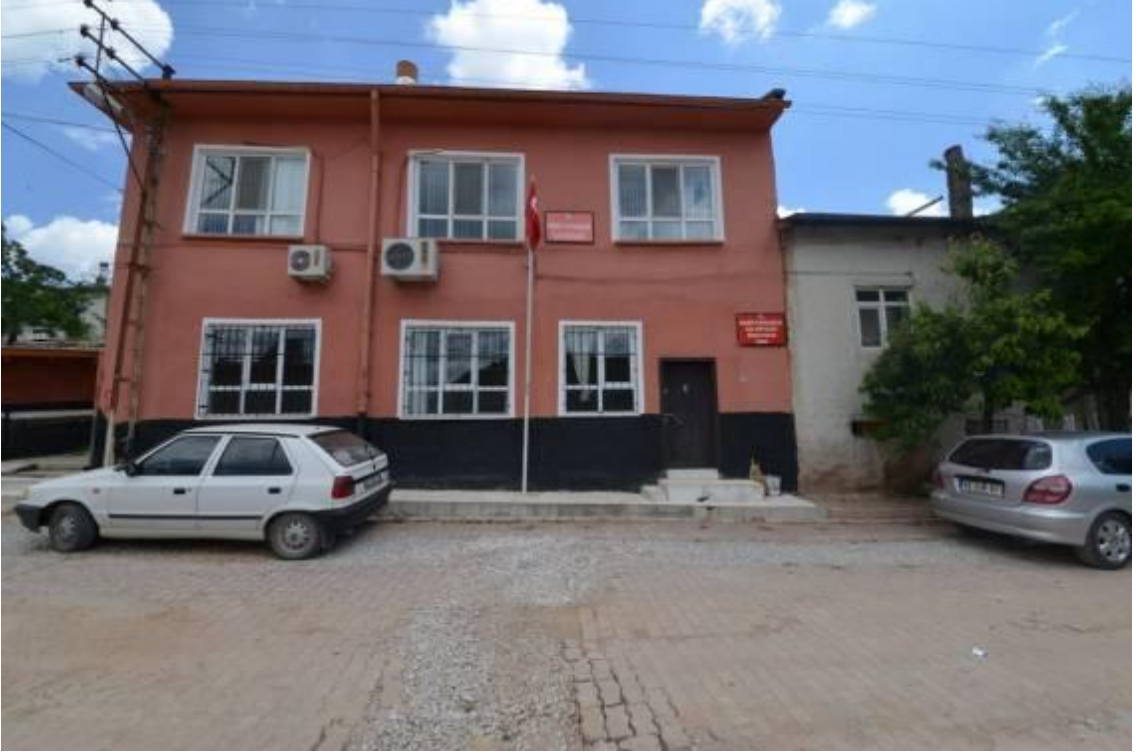
**Fotoğraf:127- Başara Caddesi Üzerinde Yer Alan 16 Numaralı Müftülük Binasından Görünüş**

- 1- Bu cepheden bakıldığında iki katlı olarak görülen yapının üst örtüsü su yalıtım mebranı üzerine alaturka kiremitli olarak yenilenecektir.
- 2- Kapı ve pencere doğramaları ahşap görünümlü alüminyum malzemeden yenilenecektir.
- 3- Duvarlardaki sıvaların onarımı sonrasında boyası yapılacaktır.
- 4- Yağmur oluk ve boruları yenilenecektir.
- 5- Çatıda yer alan bacalar restorasyon projesindeki şekliyle onarılacaktır.
- 6- Pencere demir korkulukları restorasyon projesinde ön görüldüğü şekliyle yapılacaktır.
- 7- Klima ve elektrik kabloları kaldırılacaktır.

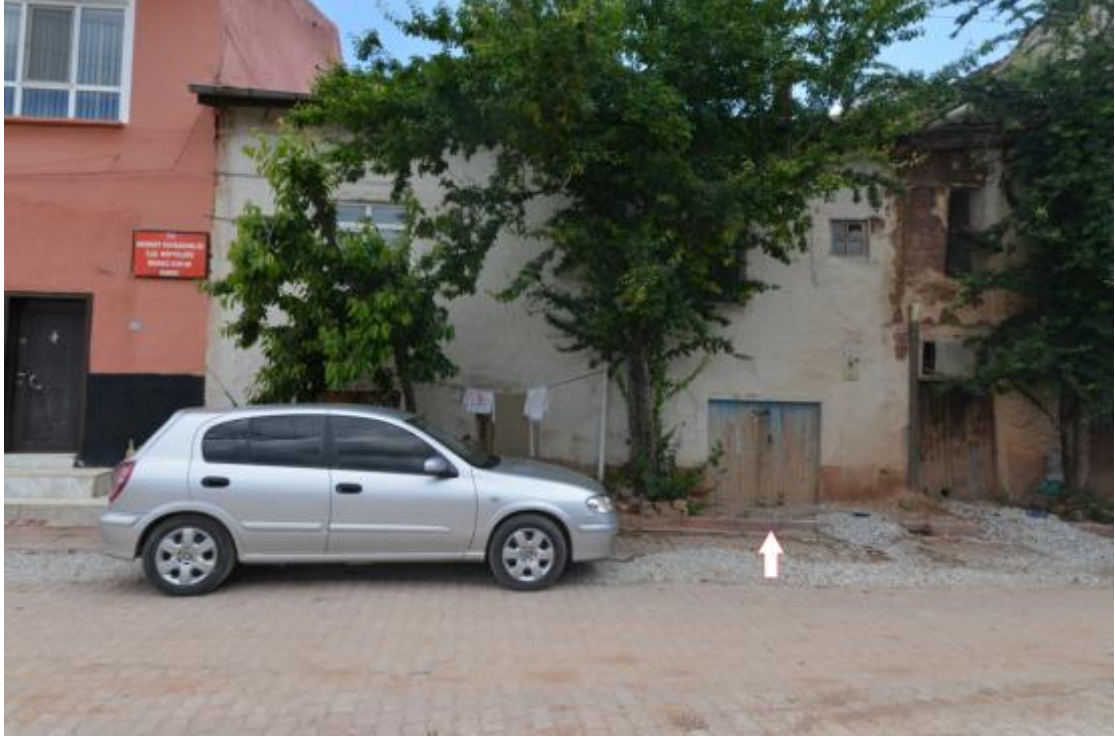
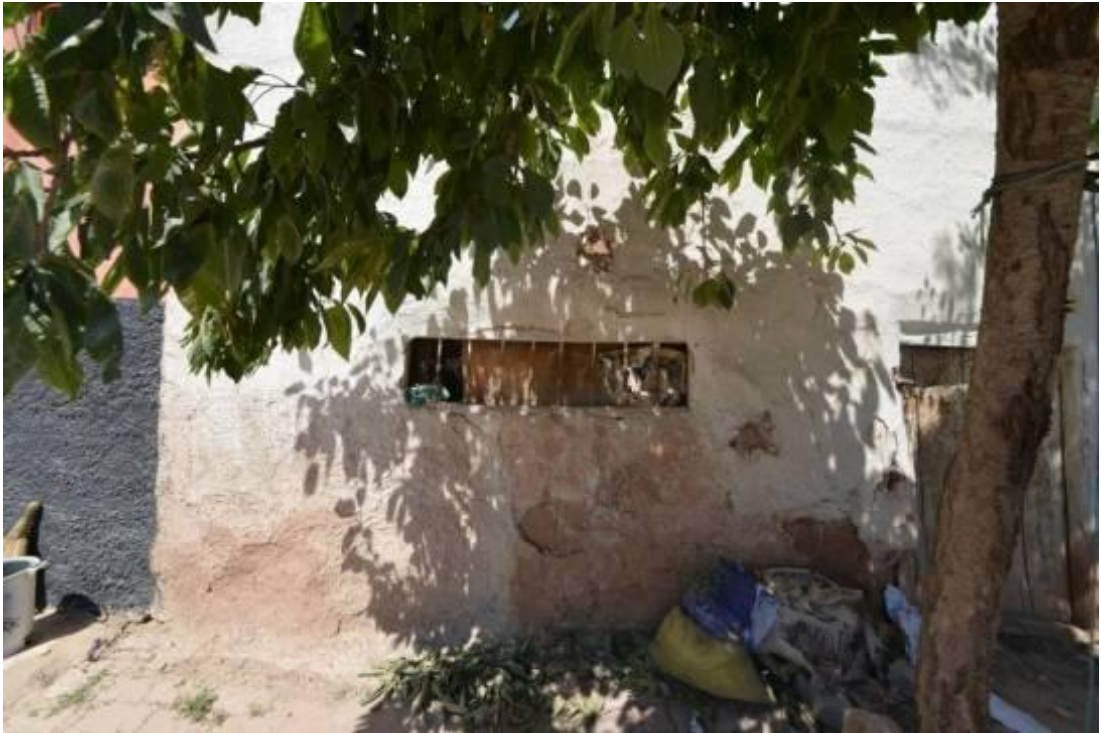
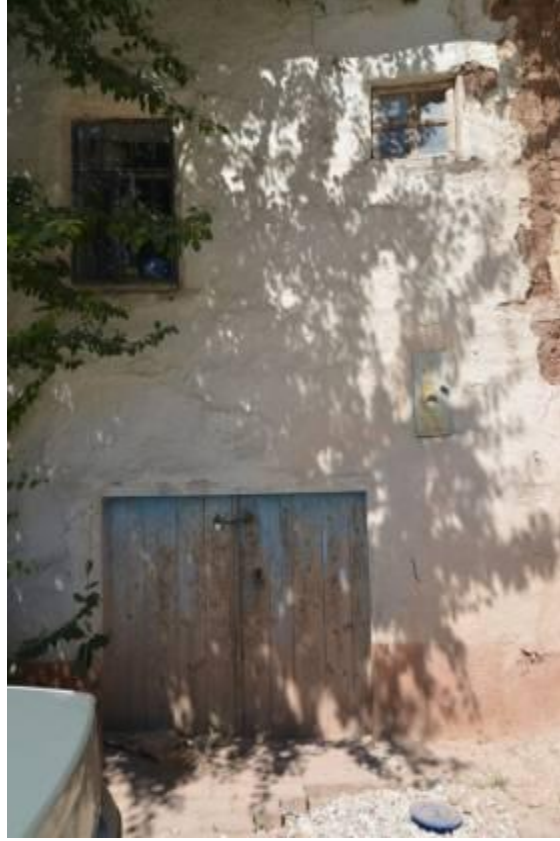
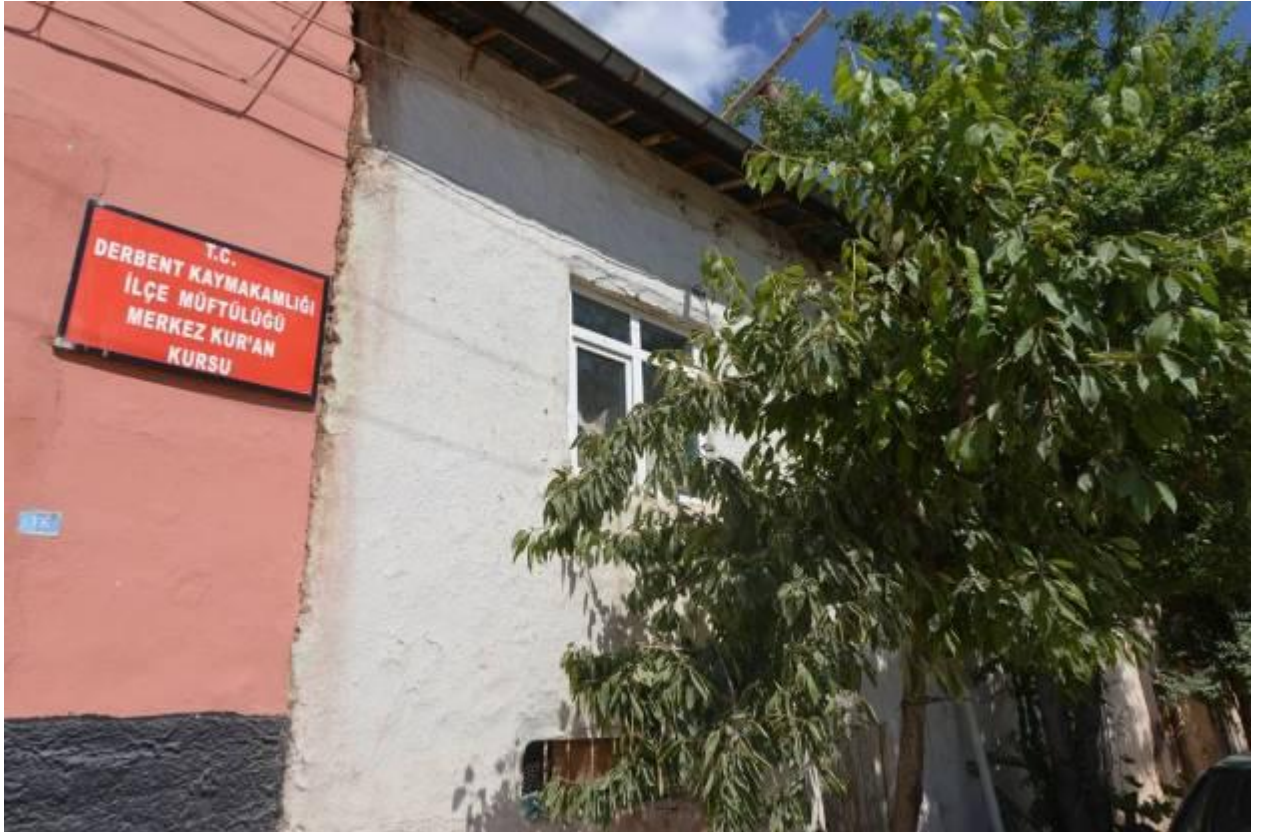
**Fotoğraf:128- Başara Caddesi Üzerinde Yer Alan 15 Numaralı Yapıdan Görünüş**

**Fotoğraf:129- Başara Caddesi Üzerinde Yer Alan 15 Numaralı Yapının Pencere Detayı**

**Fotoğraf:130- Başara Caddesi Üzerinde Yer Alan 15 Numaralı Yapıdan Detay**

### **Fotoğraf:131- Başara Caddesi Üzerinde Yer Alan 15 Numaralı Yapıdan Detay**

- 1- Zemin üzeri bir katlı yapının çatısı yenilenecek ve su yalıtım mebranı üzerine alaturka kiremit döşenecektir.
- 2- Kapı ve pencere doğramaları ahşap görünümlü alüminyum malzemeden yenilenecektir.

- 3- Duvarlardaki sıva ve boyalar yenilenecektir.
- 4- Yağmur oluk ve boruları yenilenecektir.
- 5- Çatıda yer alan bacalar restorasyon projesindeki görünüşte onarılacaktır.
- 6- Kaldırım döşeme kaplaması ve bordürleri yenilenecektir.
- 7-

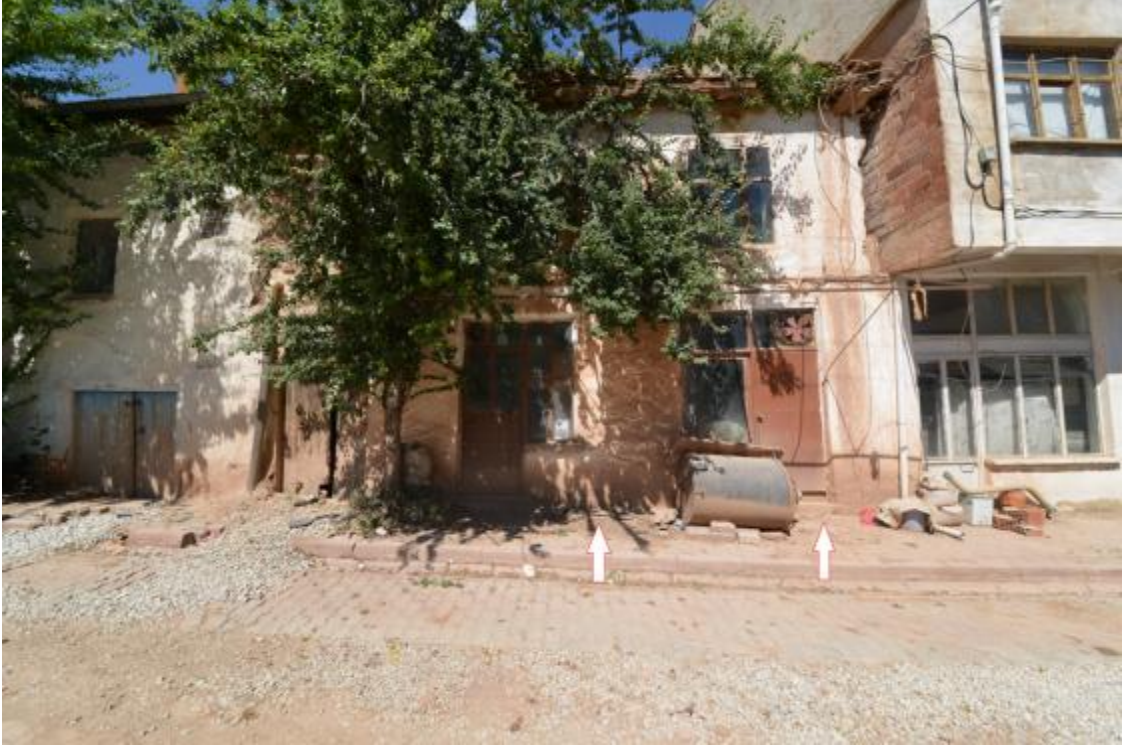
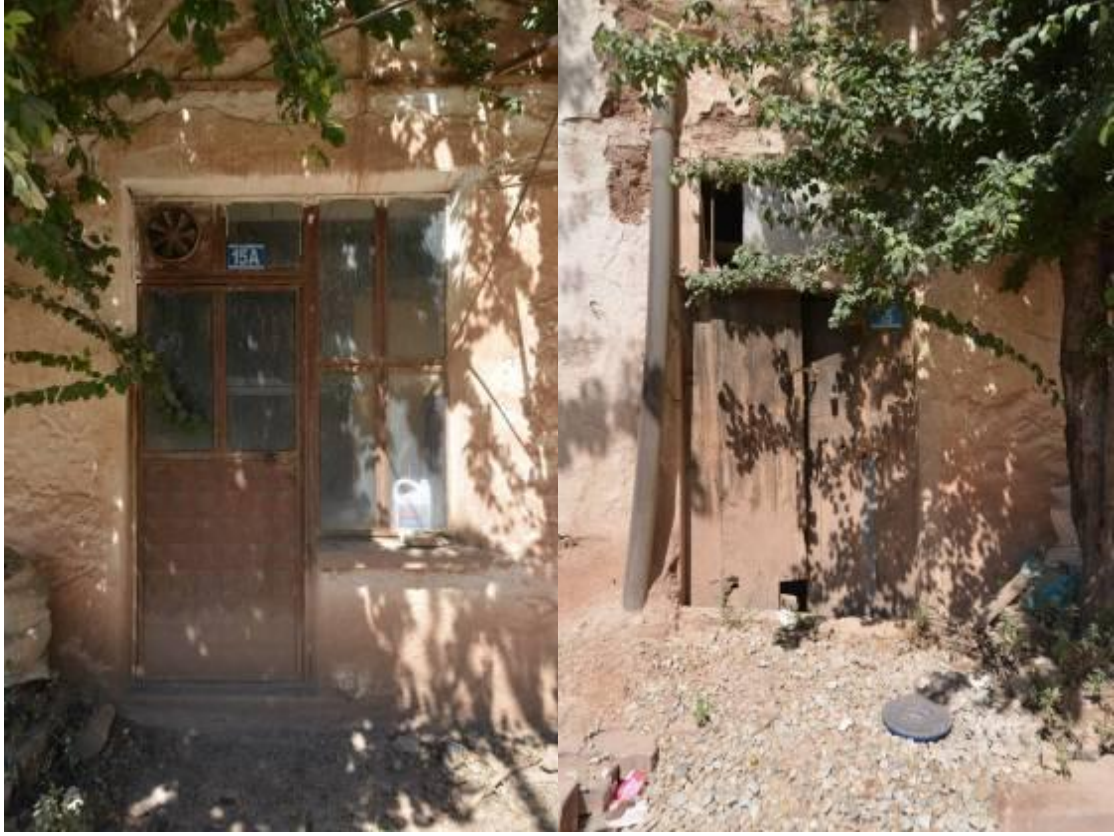
**Fotoğraf:132- Başara Caddesi Üzerinde Yer Alan 15/A Numaralı Yapıdan Görünüş**

**Fotoğraf:133- Başara Caddesi Üzerinde Yer Alan 15/A Numaralı Yapıdan Detay**

- 1- Zemin üzeri bir katlı yapının üst örtüsünde yer alan toprak dam örtüsü üzerine çatı yapılacak ve su yalıtım mebranı ile alaturka kiremit döşenecektir.
- 2- Kapı ve pencere doğramaları ahşap görünümlü alüminyum malzemeden yenilenecektir.

- 3- Duvarlardaki sıva ve boyalar yenilenecektir.
- 4- Kaldırım döşeme kaplaması ve bordürleri yenilenecektir.

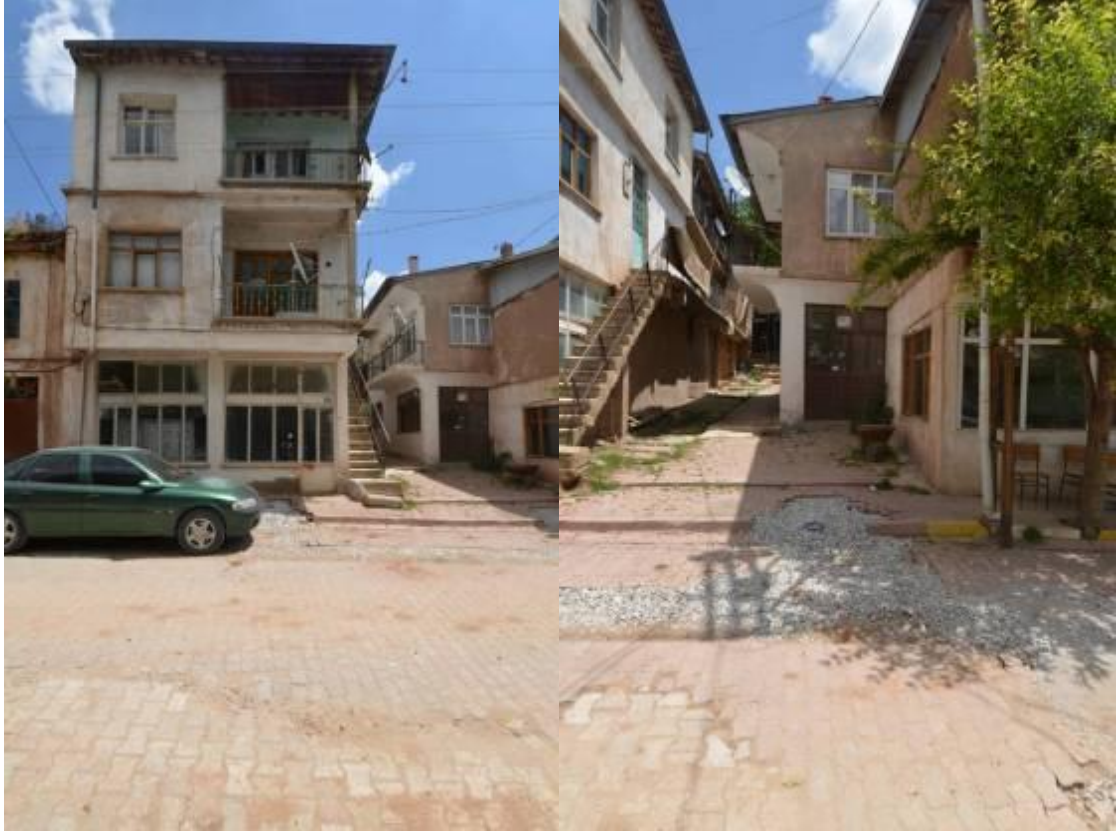
**Fotoğraf:134- Başara Caddesi Üzerinde Yer Alan 17/A Numaralı Yapıdan Görünüş**

- 1- Yapının çatısı yenilenecek ve su yalıtım mebranı üzerine alaturka kiremit döşenecektir.
- 2- Kapı ve pencere doğramaları ahşap görünümlü alüminyum malzemeden yenilenecektir.
- 3- Duvarlardaki sıva ve boyalar yenilenecektir.
- 4- Bu cepheden görülebilen balkon ve merdiven korkulukları restorasyon projesindeki şekliyle yenilenecektir.
- 5- Yağmur oluk ve boruları yenilenecektir.
- 6- Kaldırım döşeme kaplaması ve bordürleri yenilenecektir.

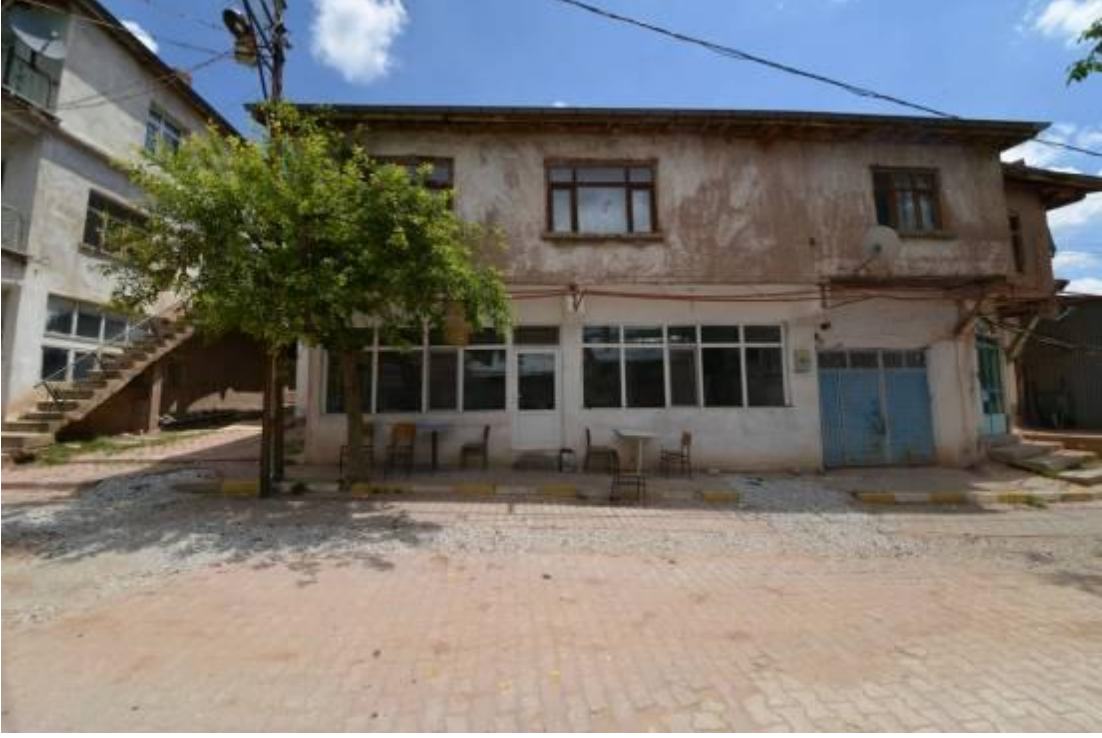
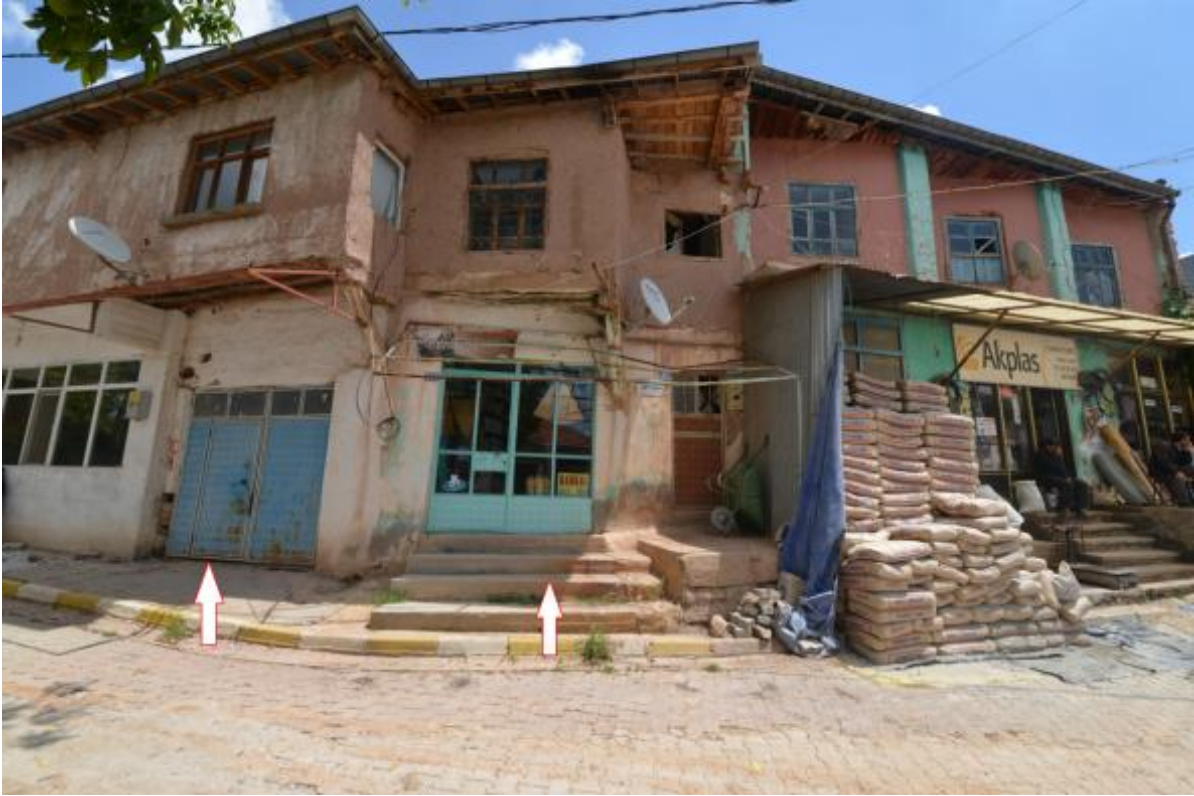
**Fotoğraf:135- Başara Caddesi Üzerinde Yer Alan 21-21/A Numaralı Yapıdan Görünüş**

**Fotoğraf:136- Başara Caddesi Üzerinde Yer Alan 21-21/A Numaralı Yapıdan  
Görünüş**

- 1- Yapının çatısı yenilenecek ve su yalıtım mebranı üzerine alaturka kiremit döşenecektir.
- 2- Kapı ve pencere doğramalarındaki ahşap görünümlü alüminyum malzemeden yenilenecektir.
- 3- Duvarlardaki sıva ve boyaları yenilenecektir.
- 4- Cepheye monte edilmiş durumdaki çanak anten uydu sistemi ile saçak elemanı olarak yapılan metal konstrüksiyonlu elemanlar kaldırılacaktır.
- 5- Yağmur oluk ve boruları yenilenecektir.

6- Kaldırım döşeme kaplaması ve bordürleri yenilenecektir.

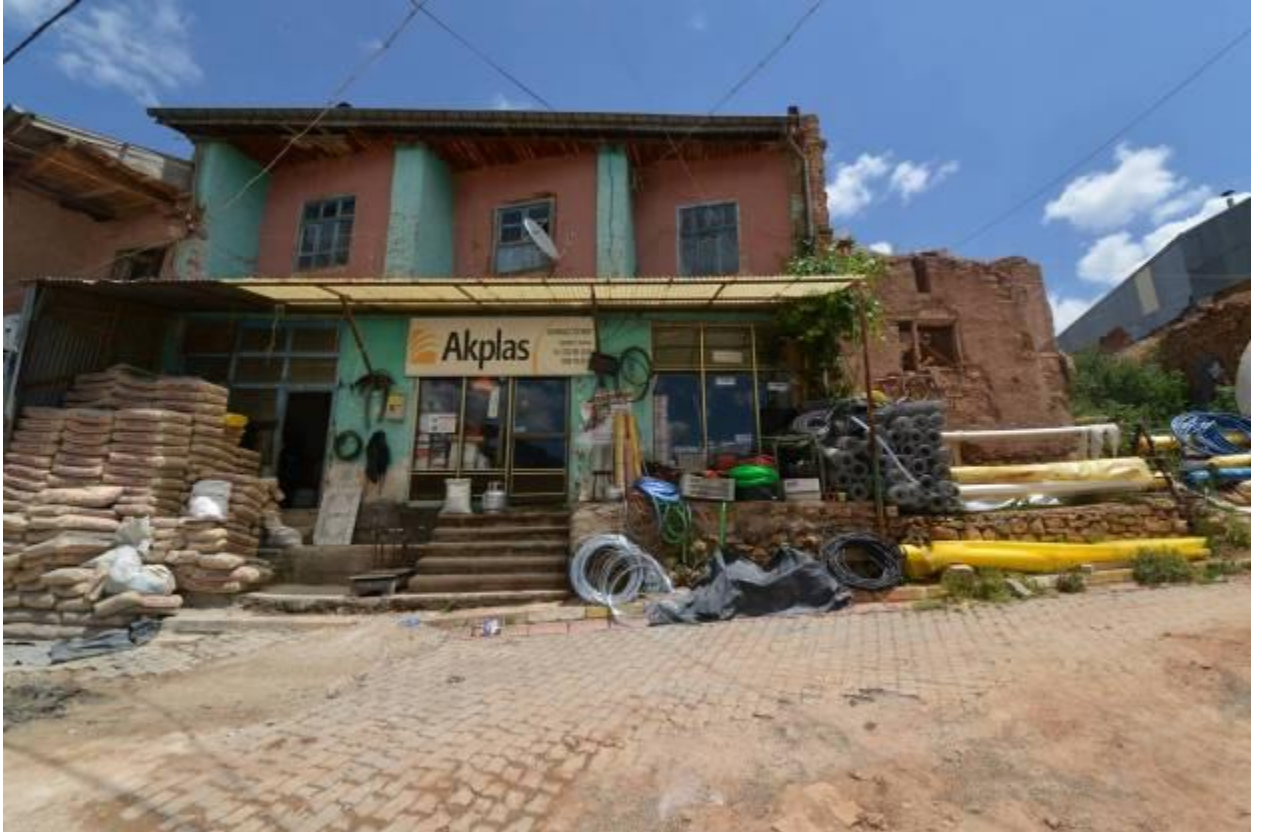
**Fotoğraf:137- Başara Caddesi Üzerinde Yer Alan 23-23/A Numaralı Yapıdan  
Görünüş**

- 1- Yapının çatısı yenilenecek ve su mebranı üzerine alaturka kiremit döşenecektir.
- 2- Kapı ve pencere doğramaları ahşap görünümlü alüminyum malzemeden yenilenecektir.
- 3- Duvarlardaki sıva ve boyalar tümüyle yenilenecektir.
- 4- Cepheye monte edilmiş durumdaki tabela kaldırılacaktır.
- 5- Dükkan önlerinde bulunan sahanlık taş duvarlarının derzleri yenilenecektir.
- 6- Yağmur oluk ve boruları yenilenecektir.
- 7- Kaldırım döşeme kaplaması ve bordürleri yenilenecektir.
