# DERBENT İLÇE MERKEZİ, KENT MEYDANI, BAĞLI CADDELERİN VE SOKAKLARIN CEPHE DÜZENLEME RAPORU

Derbent İlçe Merkezi Kent Meydanı ve Bağlı Caddelerin ve Sokakların Cephe Düzenleme Projesi  
**Ceray Mimarlık ve Restorasyon** tarafından hazırlanmıştır.

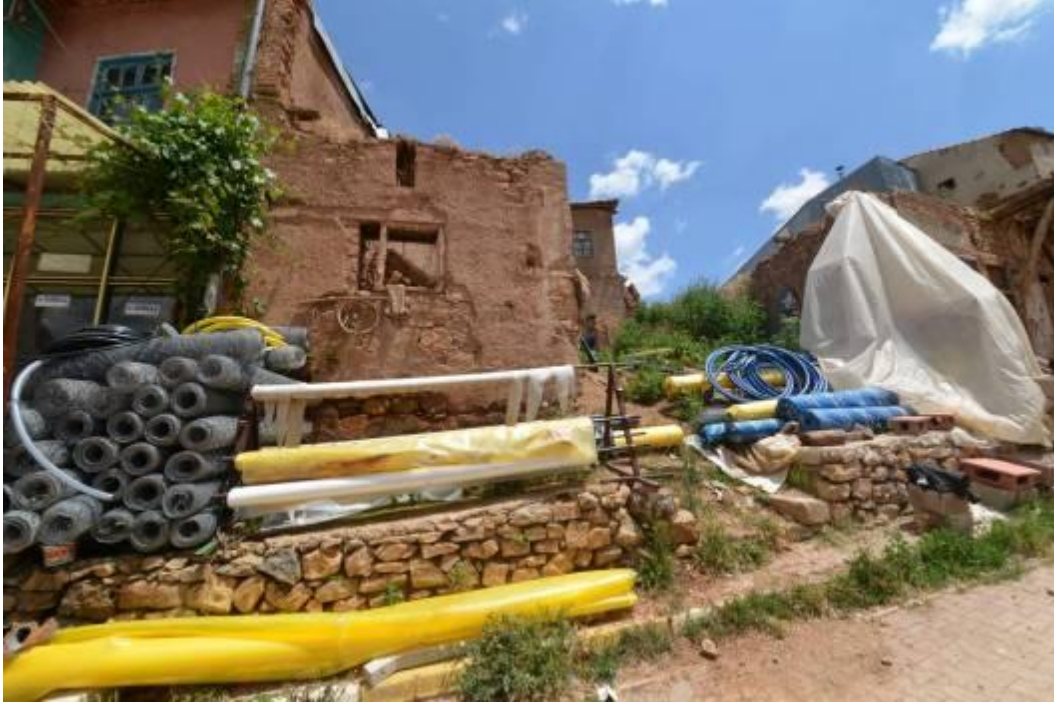
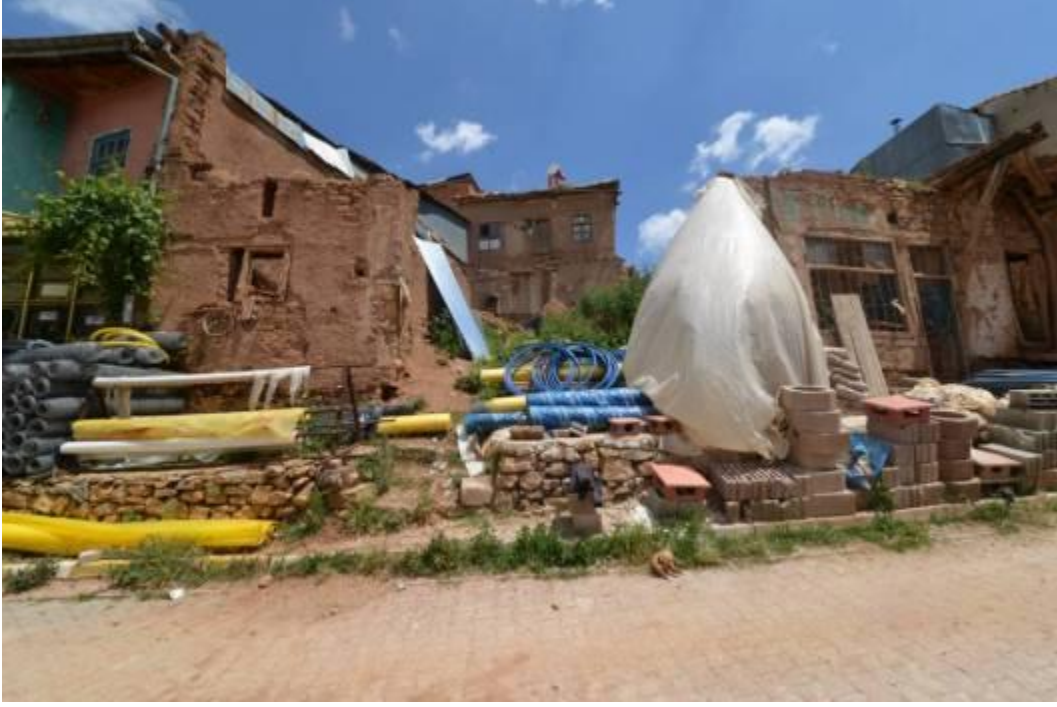
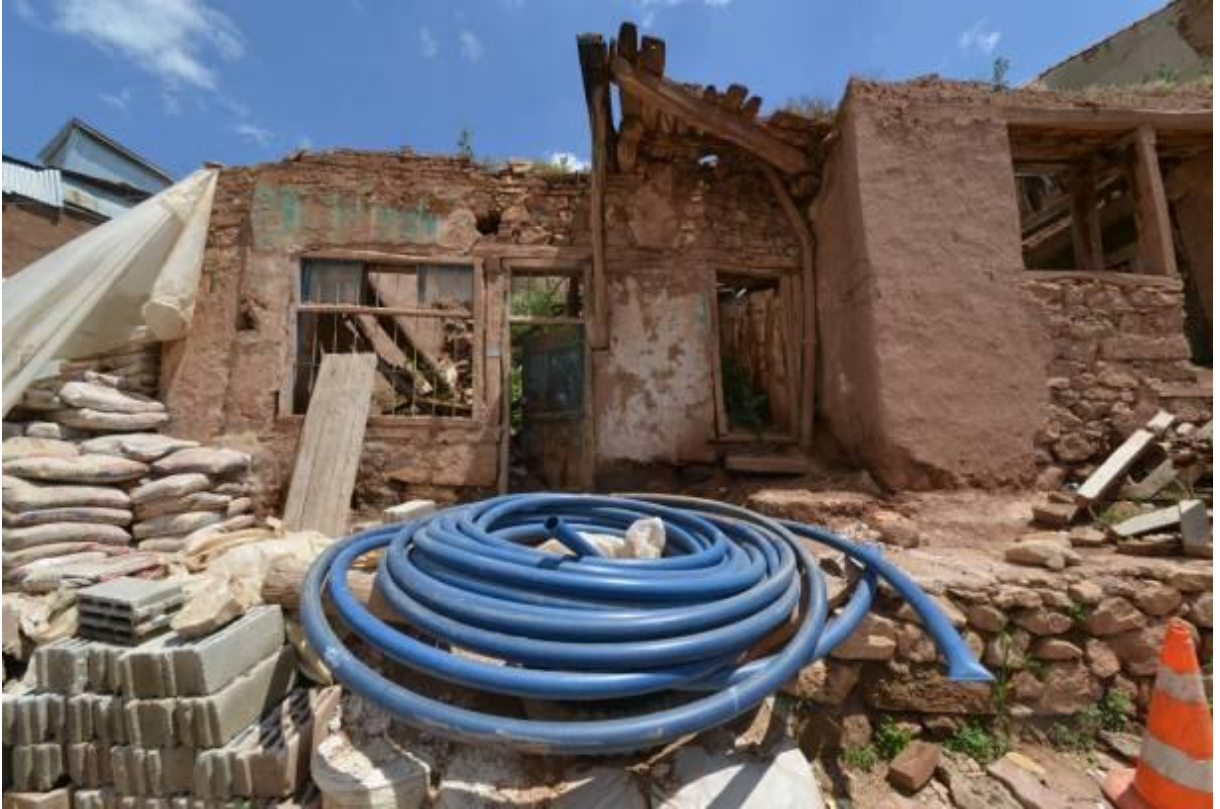
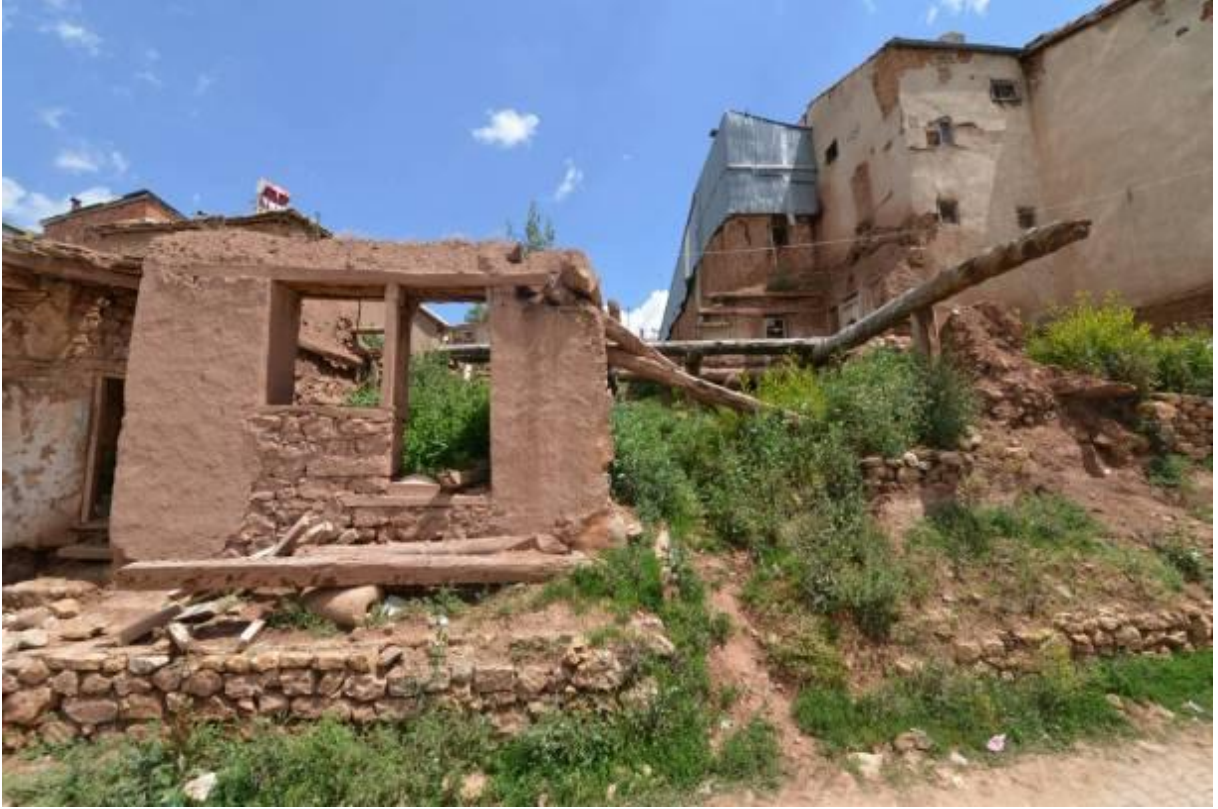
**Fotoğraf:138- Başara Caddesi Üzerinde Yer Alan 3/A Numaralı Yapıdan Görünüş**

**Fotoğraf:139- Başara Caddesi Üzerinde Yer Alan 3/A Numaralı Yapıdan Görünüş**

**Fotoğraf:140- Başara Caddesi Üzerinde Yer Alan 3/A Numaralı Yapıdan Görünüş**

**Fotoğraf:141- Başara Caddesi Üzerinde Yer Alan 3/A Numaralı Yapıdan Görünüş**

1- Büyük bölümü yıkılmış ve statik problemleri oluşmuş yapıların bu haliyle onarımları mümkün olmadığından ve tehlikeli konumda bulunduklarından yıkılarak, yeniden inşa edilmek istendiği takdirde hazırlanacak projeleri doğrultusunda yapılmaları uygun olacaktır.

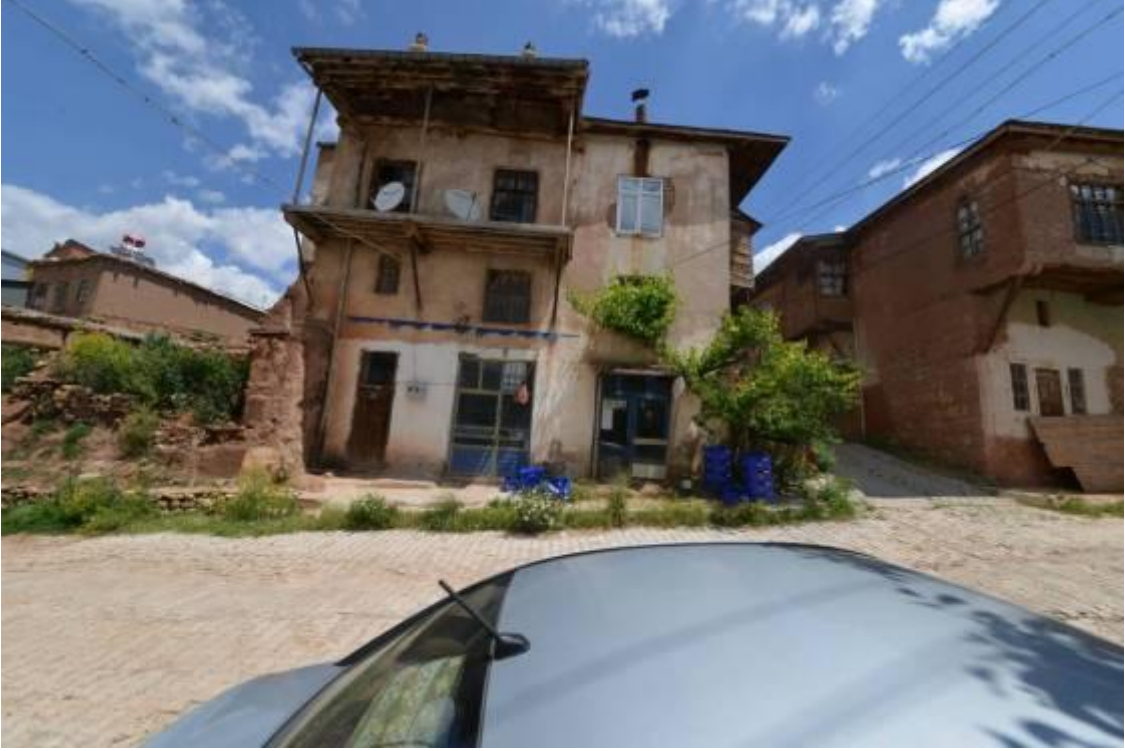
**Fotoğraf:142- Başara Caddesi Üzerinde Yer Alan 9 Numaralı Yapıdan Görünüş**

- 1- Zemin üzeri iki katlı yapının çatı örtüsü yenilenecek ve su yalıtım mebranı üzerine alaturka kiremit döşenecektir.
- 2- Kapı ve pencere doğramaları ahşap görünümlü alüminyum malzemeden yenilenecektir.
- 3- Duvarlardaki sıva ve boyalar yenilenecektir.

- 4- Ahşap saçak altı kaplamaları yenilenecektir.
- 5- Yağmur oluk ve boruları yenilenecektir.
- 6- Bacalar restorasyon projesindeki şekliyle onarılacaktır.

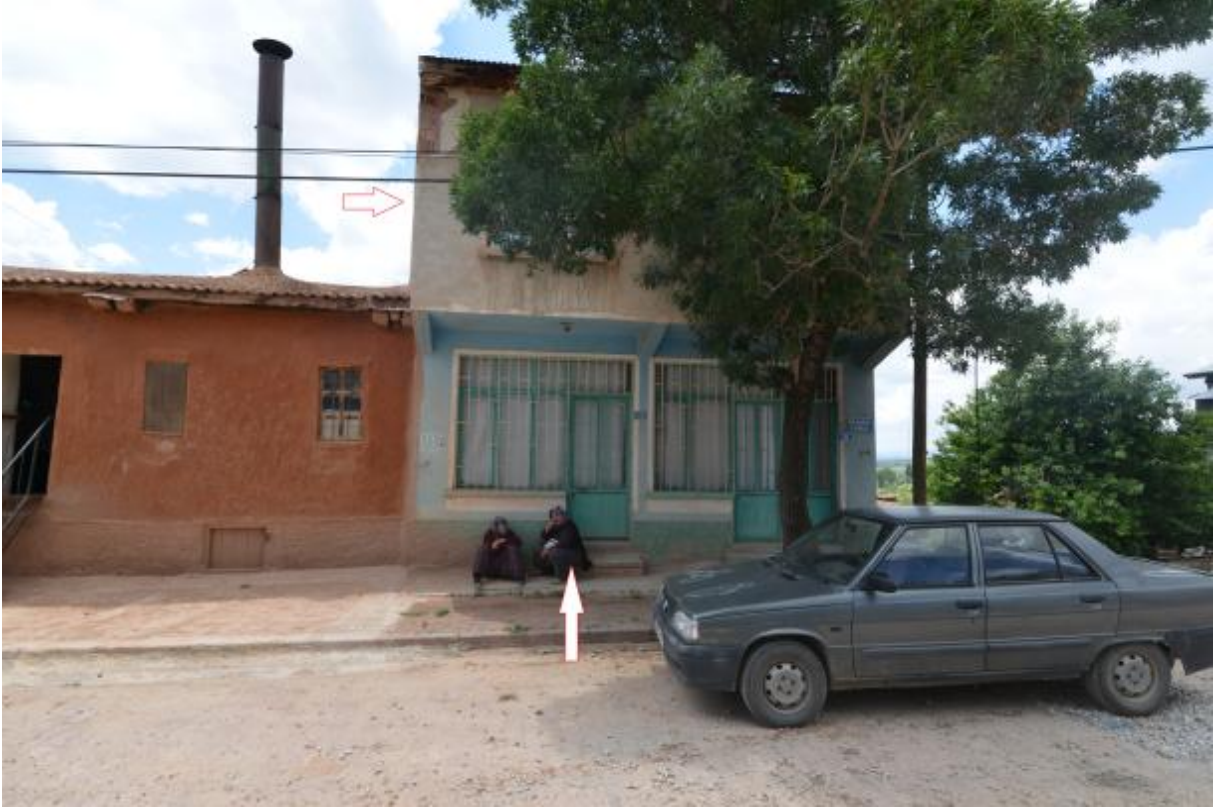
**Fotoğraf:143- Başara Caddesi Üzerinde Yer Alan 14 Numaralı Yapıdan Görünüş**

- 1- Zemin üzeri tek katlı yapının çatı örtüsü onarımı sonrasında su yalıtım mebranı üzerine alaturka kiremit döşenecektir.
- 2- Zemin katı iş yeri olarak kullanılan yapının Kapı, pencere ve vitrin doğramaları ahşap görünümlü alüminyum malzemeden yenilenecektir.
- 3- Duvarlardaki sıva onarımı sonrasında cephe boyası yapılacaktır.
- 4- Yapı ön cephesinde yer alan kaldırım döşeme kaplaması yenilenecektir.

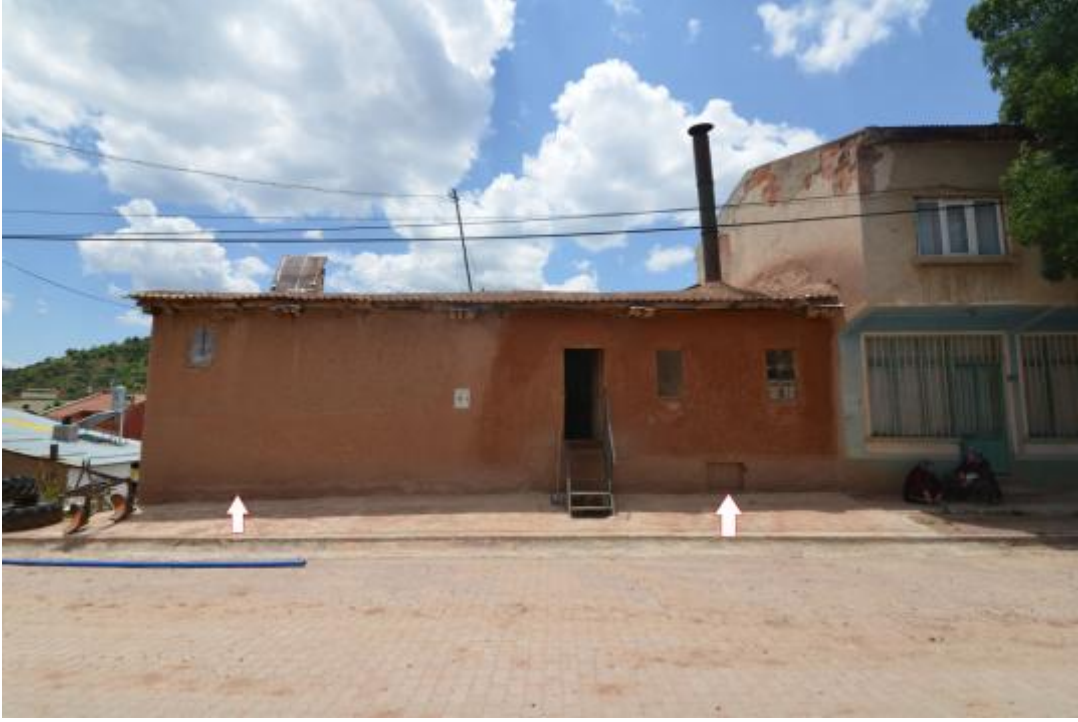
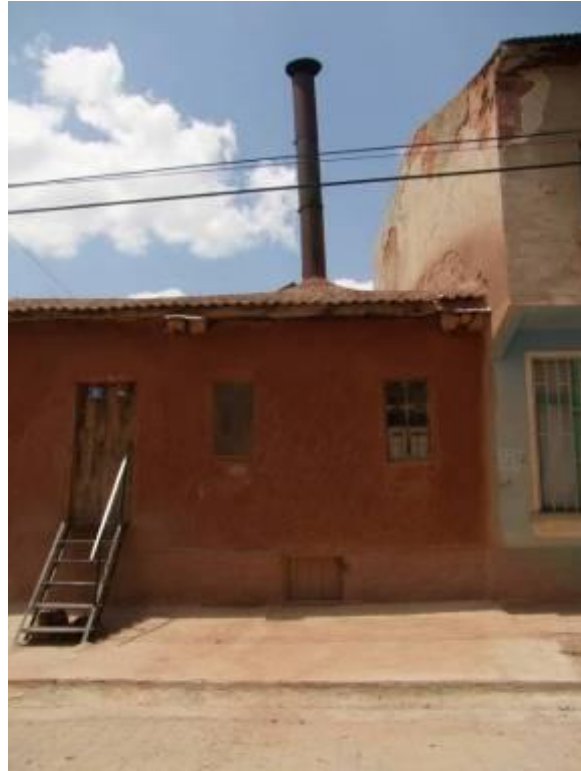
**Fotoğraf:144- Başara Caddesi Üzerinde Yer Alan 15 Numaralı Yapıdan Görünüş**

**Fotoğraf:145- Başara Caddesi Üzerinde Yer Alan 15 Numaralı Yapıdan Detay**

- 1- Tek katlı yapının çatısı restorasyon projesindeki şekliyle yapılacak ve su yalıtım mebranı üzerine alaturka kiremit döşenecektir. .
- 2- Kapı ve pencere doğramaları ahşap görünümlü alüminyum malzemeden yenilenecektir.
- 3- Duvarlardaki sıva ve boyalar yenilenecektir.
- 4- Baca restorasyon projesindeki şekliyle onarılacaktır.
- 5- Yapı ön cephesinde yer alan kaldırım döşemesi yenilenecektir.

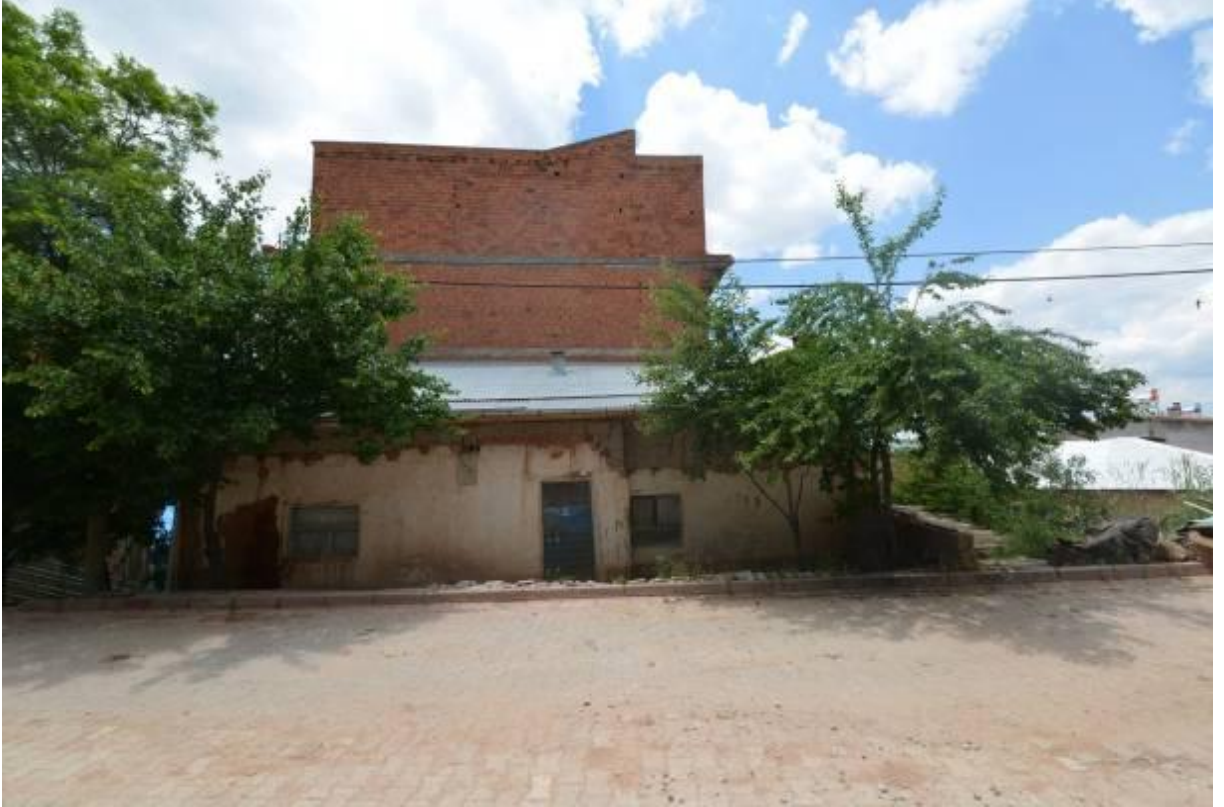
**Fotoğraf:146- Başara Caddesi Üzerinde Yer Alan 24 Numaralı Yapıdan Detay**

- 1- Tek katlı yapının çatı örtüsü oluklu sac ile kaplanmış durumda olup yer yer deformasyonların olduğu görülmektedir.
- 2- Kapı ve pencere doğramaları farklı malzemeden yapılmış olduğu gibi niteliğini kaybetmiş durumdadır.
- 3- Duvarlardaki sıva ve boyalarda büyük çaplı dökülmeler ve deformasyonlar olduğu görülmektedir.
- 4- Cepheden bakıldığında rahatlıkla görülebilen bacanın yapım malzemelerinde bozulmalar olduğu görülmektedir.
- 5- Yapı ön cephesinde yer alan kaldırım döşeme kaplamasında büyük çaplı malzeme bozulmaları olduğu tespit edilmiştir.

- 1- Tek katlı yapının çatı örtüsü yenilenecek ve su yalıtım mebranı üzerine alaturka kiremit döşenecektir.
- 2- Kapı ve pencere doğramaları ahşap görünümlü alüminyum malzemeden yenilenecektir.
- 3- Duvarlardaki sıva ve boyalar yenilenecektir.
- 4- Baca, restorasyon projesindeki şekliyle onarılacaktır
- 5- Yapı ön cephesinde yer alan kaldırım döşemesi yenilenecektir.

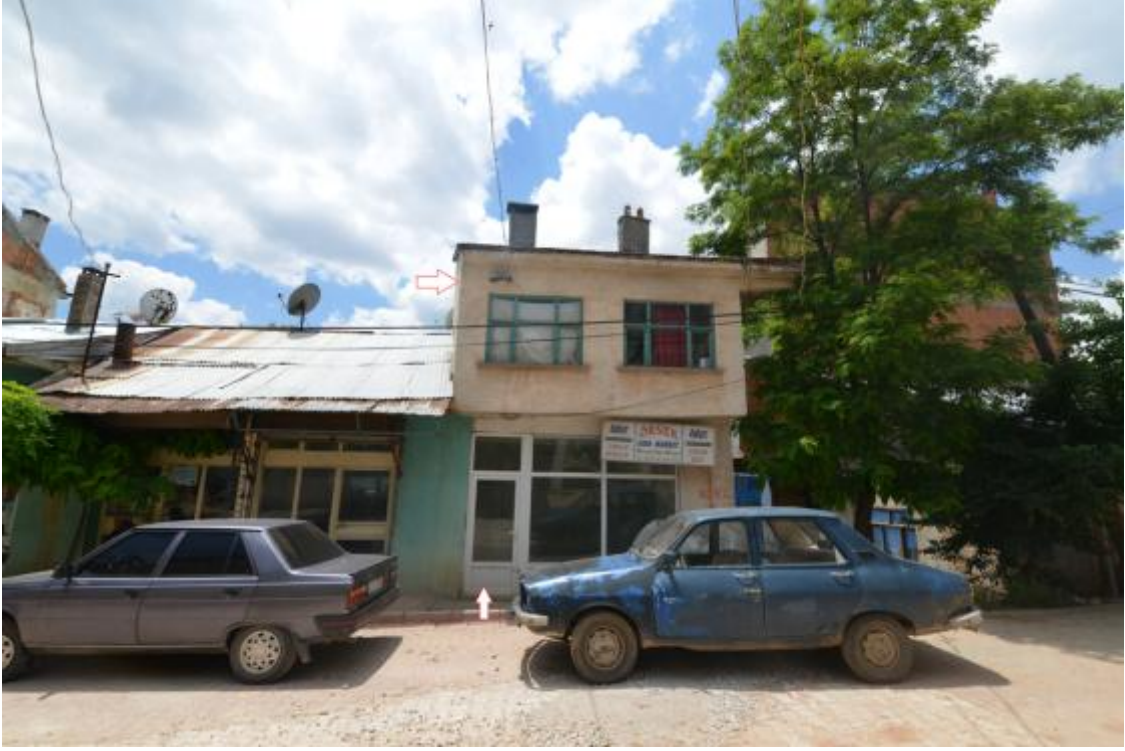
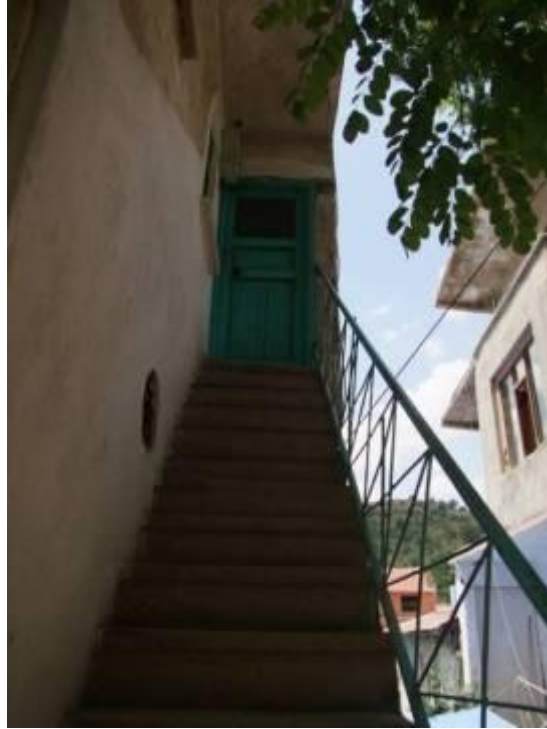
**Fotoğraf:147- Başara Caddesi Üzerinde Yer Alan 121/1-2 parselinde ki Yapıdan Görünüş**

- 1- Yapı üst örtüsündeki oluklu sac kaplama malzemesi çürüdüğü gibi ahşap çatı aksamında deformasyonlar oluştuğu görülmektedir.
- 2- Kapı ve pencere doğramaları farklı malzemeden yapılmış olduğu gibi niteliğini kaybetmiş durumdadır.

- 3- Duvarlardaki sıva ve boyalarda büyük çaplı dökülmeler ve deformasyonlar olduğu görülmektedir.
- 4- Cepheden bakıldığında rahatlıkla görülebilen bacaların sıvaları yapım tekniğine aykırı olduğu gibi boyaları bulunmamaktadır.
- 5- Yapı cephesinde geçen elektrik kabloları cephe kirliliği oluşturmuştur. Ayrıca zemin katı iş yeri olan yapının bu cephesindeki büyük boyutta yapılmış isim tabelası da bütünlüğü bozmaktadır.
- 6- Üst kata çıkışı sağlayan yapı yan cephesindeki metal konstrüksiyonlu korkuluklar gerek renk gerekse şekil itibariyle görsel çirkinlik oluşturmaktadır.
- 7- Yapı ön cephesinde yer alan kaldırım döşeme kaplamasında büyük çaplı malzeme bozulmaları olduğu tespit edilmiştir.

- 1- Yapının çatısı yenilenecek su yalıtım mebranı üzerine alaturka kiremit döşenecektir.
- 2- Kapı ve pencere doğramaları ahşap görünümlü alüminyum malzemeden yenilenecektir.
- 3- Duvarlardaki sıva ve boyalar yenilenecektir.
- 4- Cepheden bakıldığında rahatlıkla görülebilen bacalar restorasyon projesindeki şekliyle onarılacaktır.
- 5- Yapı cephesinde geçen elektrik kabloları ve isim tabelası kaldırılacaktır..
- 6- Üst kata çıkışı sağlayan yapı yan cephesindeki metal konstrüksiyonlu korkuluklar restorasyon projesindeki şekliyle yenilenecektir.
- 7- Yapı ön cephesinde yer alan kaldırım döşeme kaplaması yenilenecektir.

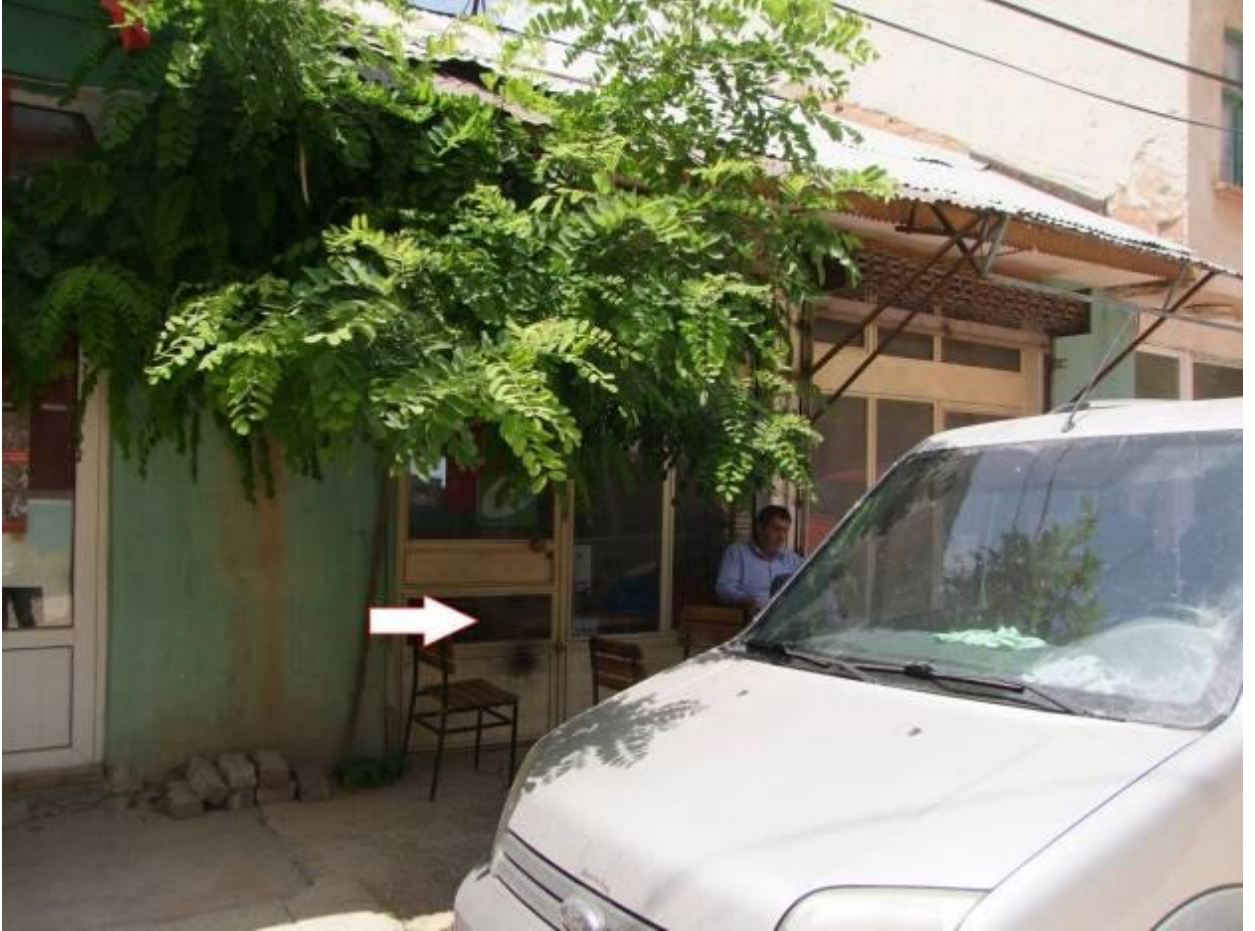
**Fotoğraf:149- Başara Caddesi Üzerinde Yer Alan 121/5-6 Parselinde Yapıdan  
Detay**

- 1- Yapı üst örtüsündeki oluklu sac kaplama malzemesi deforme olmuş durumdadır.
- 2- Tek katlı olan ve ticari amaçlı kullanılan iş yerlerine ait kapı ve camekân doğramaları niteliğini kaybetmiş durumdadır.
- 3- Duvarlardaki sıva ve boyalarda yer yer dökülmeler ve boya kirliliği olduğu görülmektedir.
- 4- Cepheden bakıldığında rahatlıkla görülebilen bacanın yapım malzemesinde deformasyonlar oluşmuştur.

- 5- Yapı ön cephesinde yer alan kaldırım döşeme kaplamasında büyük çaplı malzeme bozulmaları olduğu tespit edilmiştir.
- 6- Saçak ucunda yer alan yağmur oluğu sehim yapmış durumdadır.

- 1- Yapı üst örtüsündeki çatısı yenilenecek ve su yalıtım mebranı üzerine alaturka kiremit döşenecektir.
- 2- Tek katlı olan ve ticari amaçlı kullanılan iş yerlerine ait kapı ve camekân doğramaları ahşap görünümlü alüminyum malzemeden yenilenecektir.
- 3- Duvarlardaki sıva ve boyalar yenilenecektir.
- 4- Baca restorasyon projesindeki şekliyle onarılacaktır.
- 5- Yapı ön cephesinde yer alan kaldırım döşeme kaplaması yenilenecektir.
- 6- Saçak ucunda yer alan yağmur oluğu yenilenecektir

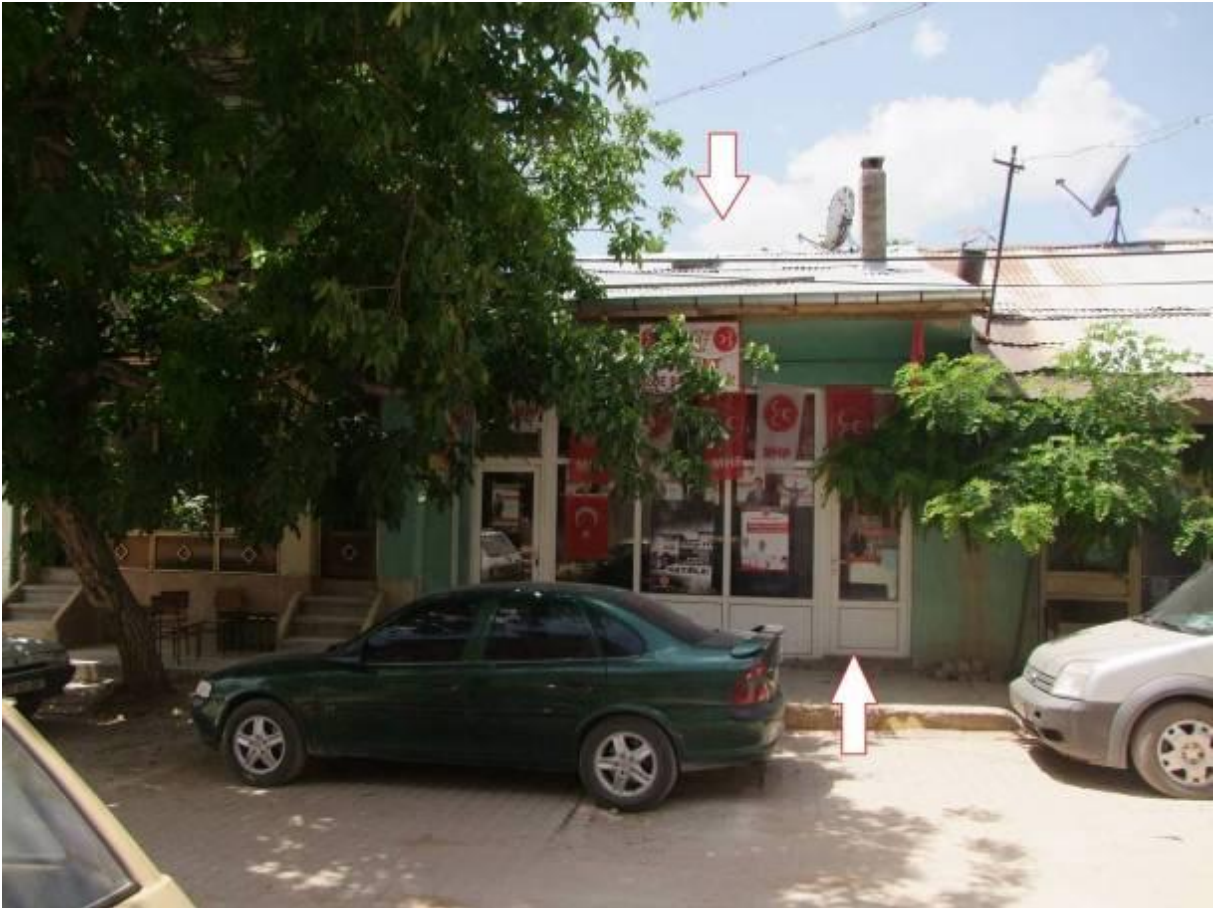
**Fotoğraf:150- Başara Caddesi Üzerinde Yer Alan 121/7 Parselinde Yapıdan Görünüm**

- 1- İki yöne eğimli çatı üst örtüsündeki kaplama malzemesi deforme olmuş durumdadır.
- 2- İki katlı olan yapının zemin katı ticari amaçlı kullanılmakta olup üst kat pencere doğramaları ile iş yerlerine ait doğramalar niteliğini kaybetmiş durumdadır.
- 3- Duvarlardaki sıva ve boyalarda yer yer dökülmeler ve boya kirliliği olduğu görülmektedir.
- 4- Saçak ucunda yer alan yağmur oluğu ile düşey yağmur boruları çürümüş durumdadır.
- 5- Yapı ön cephesinde yer alan kaldırım döşeme kaplamasında büyük çaplı malzeme bozulmaları olduğu tespit edilmiştir.

- 1- Çatı üst örtüsü yenilendikten sonra su yalıtım mebranı üzerine alaturka kiremit döşenecektir.
- 2- İki katlı olan yapının pencere doğramaları ile iş yerlerine ait doğramalar ahşap görünümlü alüminyum malzemedir yenilenecektir.
- 3- Duvarlardaki sıva ve boyalar yenilenecektir.
- 4- Saçak ucunda yer alan yağmur oluğu ile düşey yağmur boruları yenilenecektir.

5- Yapı ön cephesinde yer alan kaldırım döşeme kaplaması yenilenecektir.

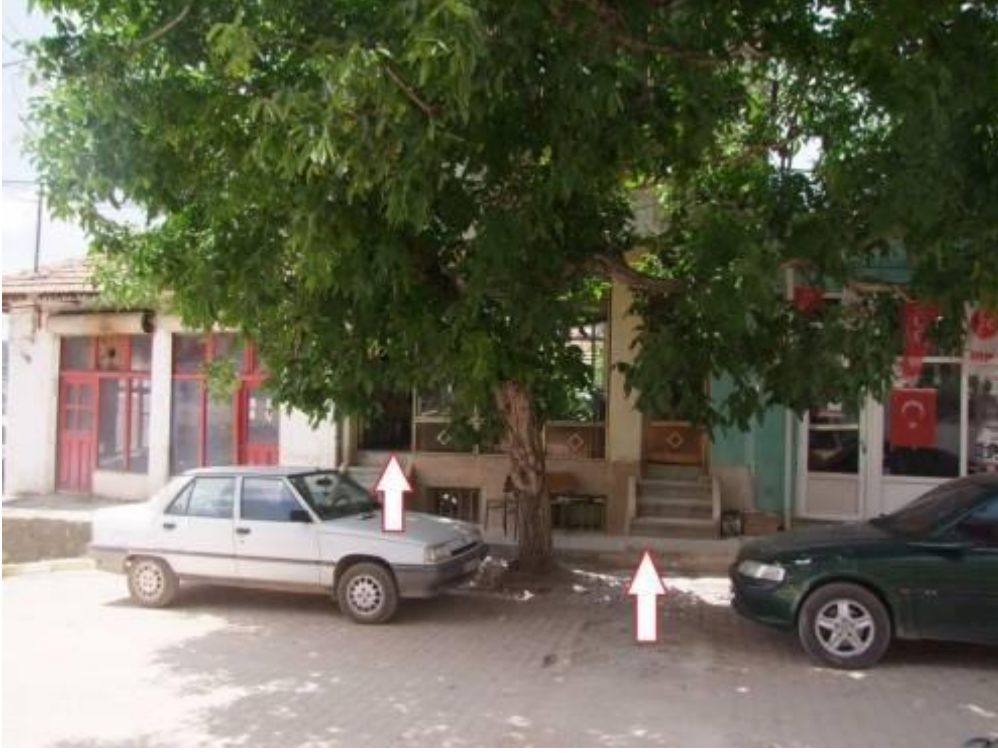
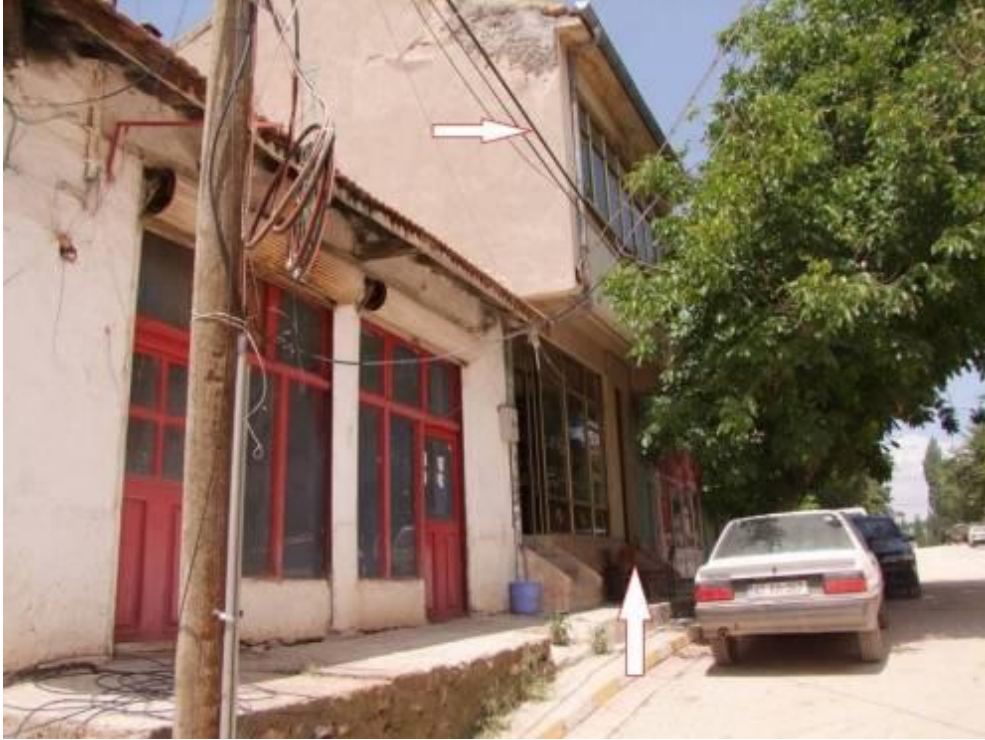
**Fotoğraf:151- Başara Caddesi Üzerinde Yer Alan 121/8-9 Parselinde Yapıdan Görünüm**

- 5- Yapı ön cephesinde yer alan kaldırım döşeme kaplamasında büyük çaplı malzeme bozulmaları olduğu tespit edilmiştir.

- 1- Yapının üst örtüsünde bulunan çatısı yenilenecek ve su yalıtım mebranı üzerine alaturka kiremit döşenecektir.
- 2- Tek katlı olan yapının pencere ve kapı doğramaları ahşap görünümlü alüminyum malzemeden yenilenecektir.
- 3- Duvarlardaki sıva ve boyalar yenilenecektir.
- 4- Saçak ucunda yer alması gereken yağmur oluğu yapılacaktır.
- 5- Yapı ön cephesinde yer alan kaldırım döşeme kaplaması yenilenecektir.
